Rizikové faktory na železničních přejezdech ve městech

Shrnutí frekventovaných bezpečnostních rizik železničních přejezdů ve městech, zjištěných pomocí inspekce

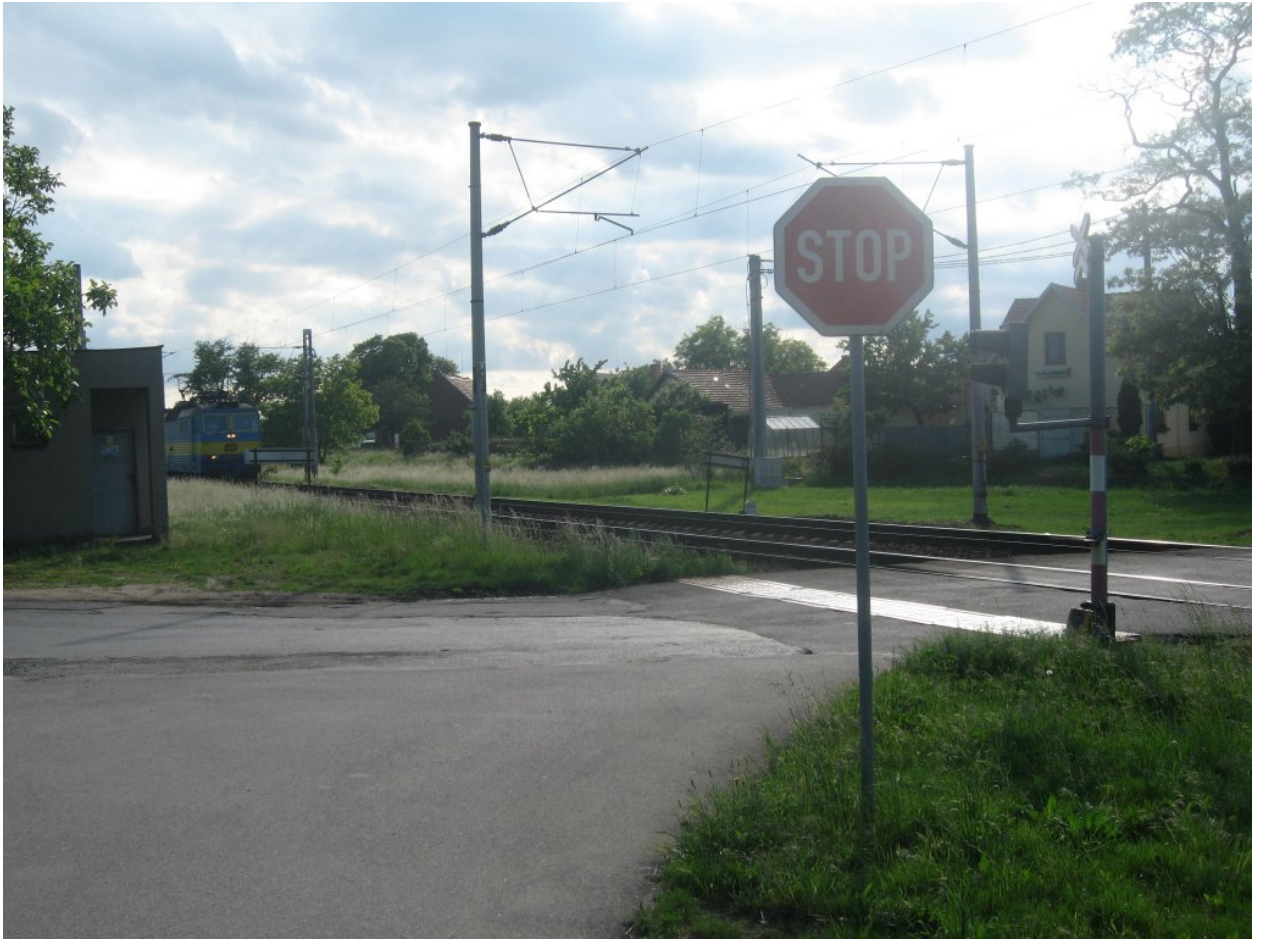
Obrázek 3b (animace možného opatření)

4. nevhodné umístění svislého dopravního značení a výstražníků PZS, chybějící výstražníky do směru ústících komunikací **(viz obrázek 3)**,
5. absence relevantního vodorovného a svislého dopravního značení **(viz obrázek 4)**,

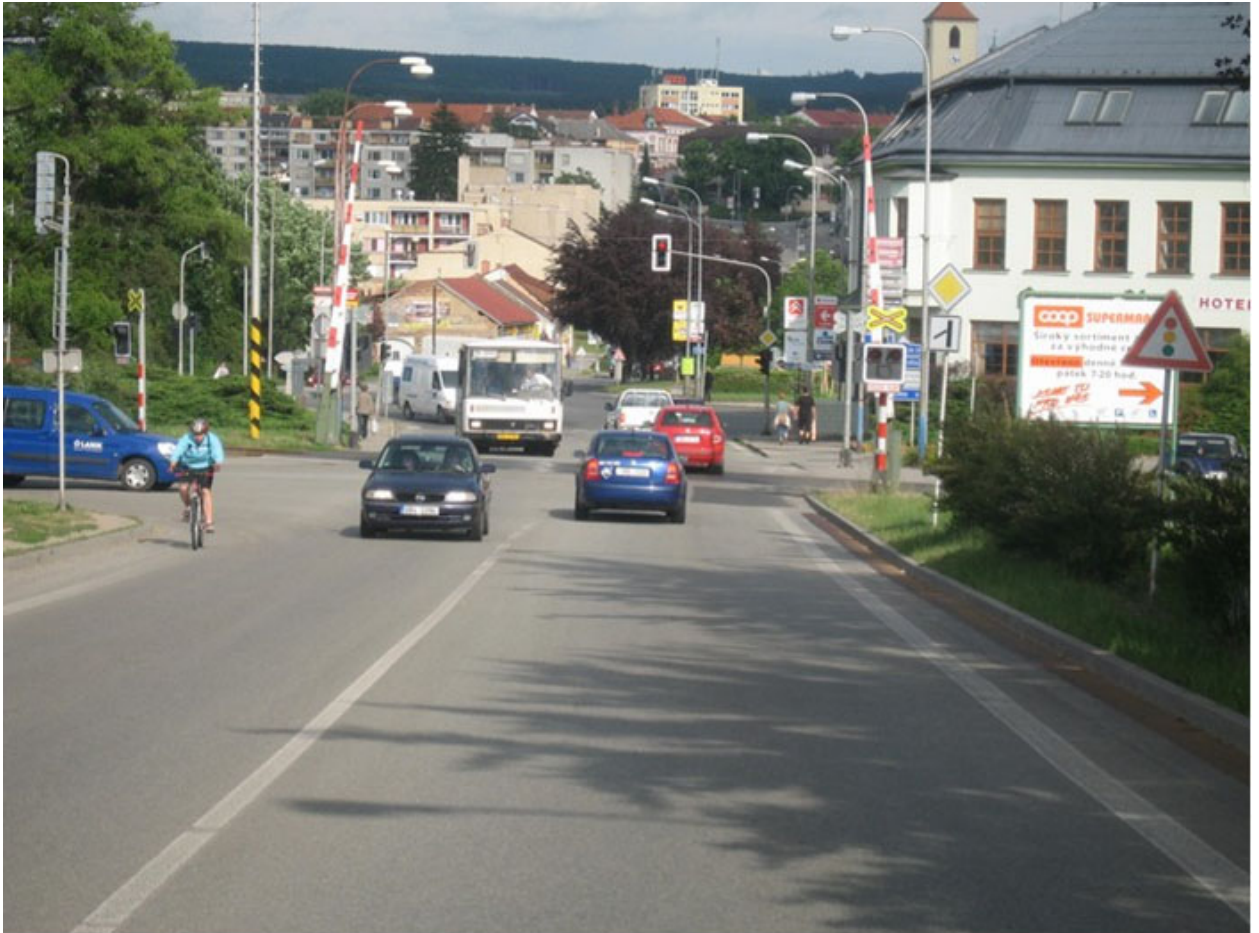
Obrázek 5b (animace možného opatření)

6. urychlující podélné linie
7. rozlehlost přejezdu
8. informační přesycení v okolí přejezdu (velké množství informačních obsahů přetěžujících řidiče) **(viz obrázek 5)**

9. nevhodné stavební uspořádání v okolí přejezdu (existence křižovatek, pohledově konfliktní světelné signalizace, atd.), **(viz obrázek 5)**
10. nevhodné výškové vedení pozemní komunikace před přejezdem

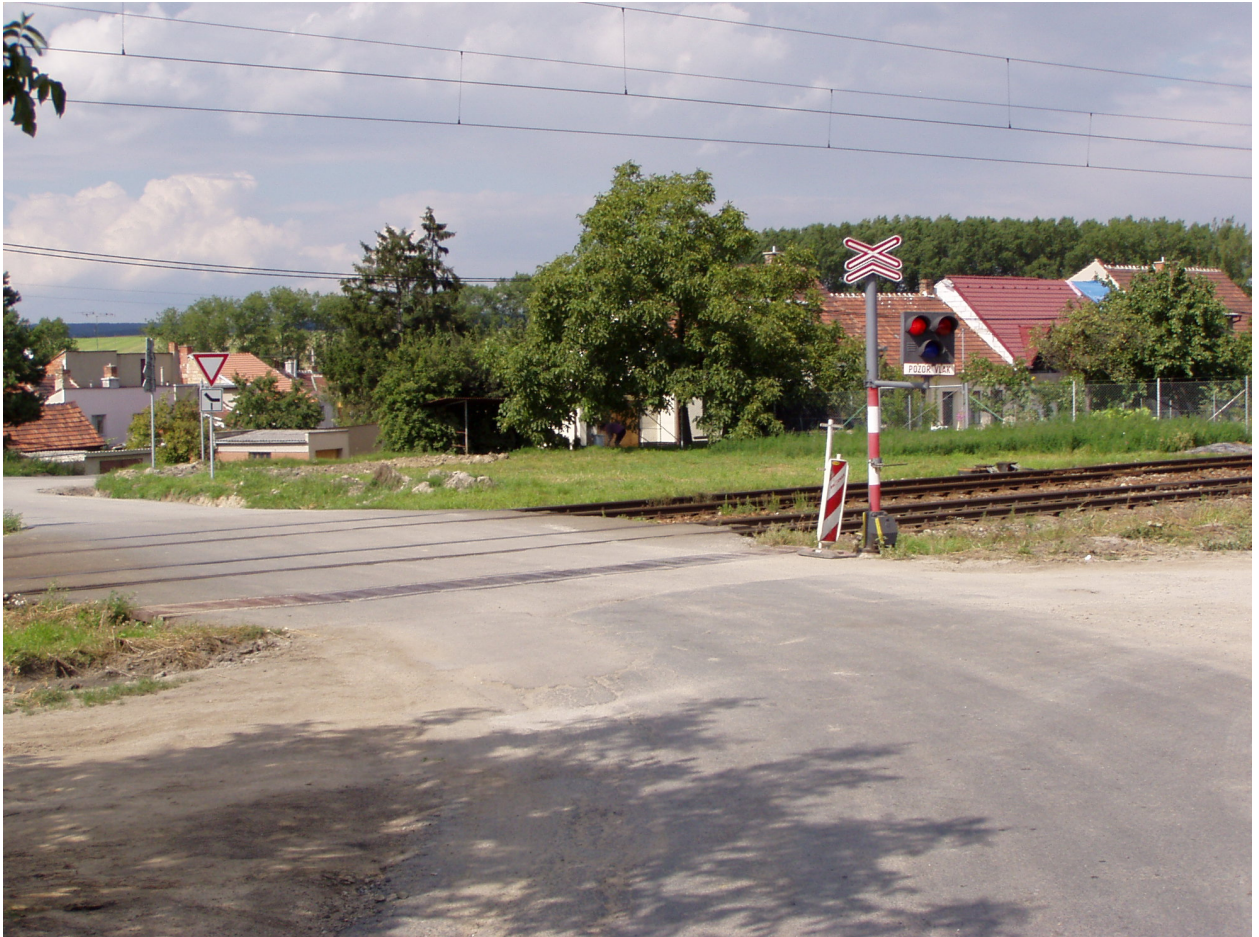
Obrázek 6b (animace možného opatření)

11. nevhodné směrové vedení pozemní komunikace před přejezdem, nevhodné úhly křížení s dráhou
12. neadekvátní způsob zabezpečení (mj. chybějící závory na vícekolejných tratích, **(viz obrázek 6)** přejezdy účelových komunikací zabezpečené pouze výstražným křížem i na tratích s vysokou traťovou rychlostí)
