# Vyhodnocení efektivity použití figurín v Lipníku nad Bečvou

Publikováno: 27. 4. 2007

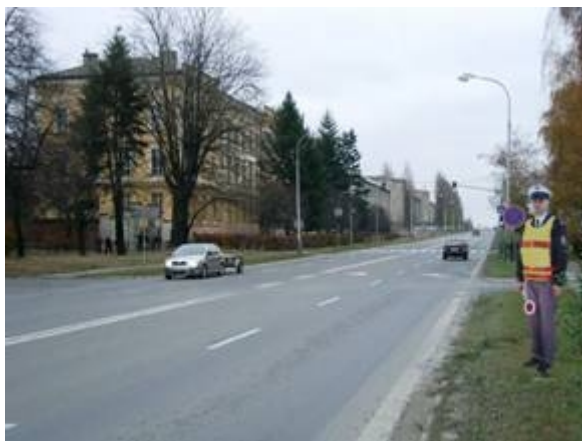
Obr. 4. Poloha lokalit 1 (ulice Hranická) a 2 (ulice Osecká) na silnici I/47

První lokalita (ulice Hranická, obr. 2) se nachází v přímé na vjezdu do obce ve směru od Hranic na Moravě. Figurína se umísťuje ve směru na Hranice cca 90 m před přechodem u budovy ZŠ Hranická, u křižovatky s ulicí M. J. Husa. Komunikace je zde čtyřpruhová, dělená dvojitou bílou čarou. Oboustranné chodníky jsou dlážděné a v obou směrech odsazené cca 2 m od vozovky zeleným pásem. Ve směru na Hranice je přibližně 300 m před sledovaným místem osazena informační značka

Druhá lokalita (ulice Osecká, obr. 3) se nachází na vjezdu do obce ve směru od Přerova v dlouhém směrovém oblouku. Figurína se nachází cca 20 m před přechodem u budovy ZŠ Osecká, u křižovatky s ulicí Jiráskovou, ve směru do centra. Komunikace je zde dvoupruhová, dělená přerušovanou bílou čarou s podélným parkováním v obou směrech. Chodníky jsou opět odsazené zeleným pásem. Šířkové uspořádání komunikace je méně velkorysé. Překračování nejvyšší povolené rychlosti je ve srovnání s ulicí Hranickou méně časté.

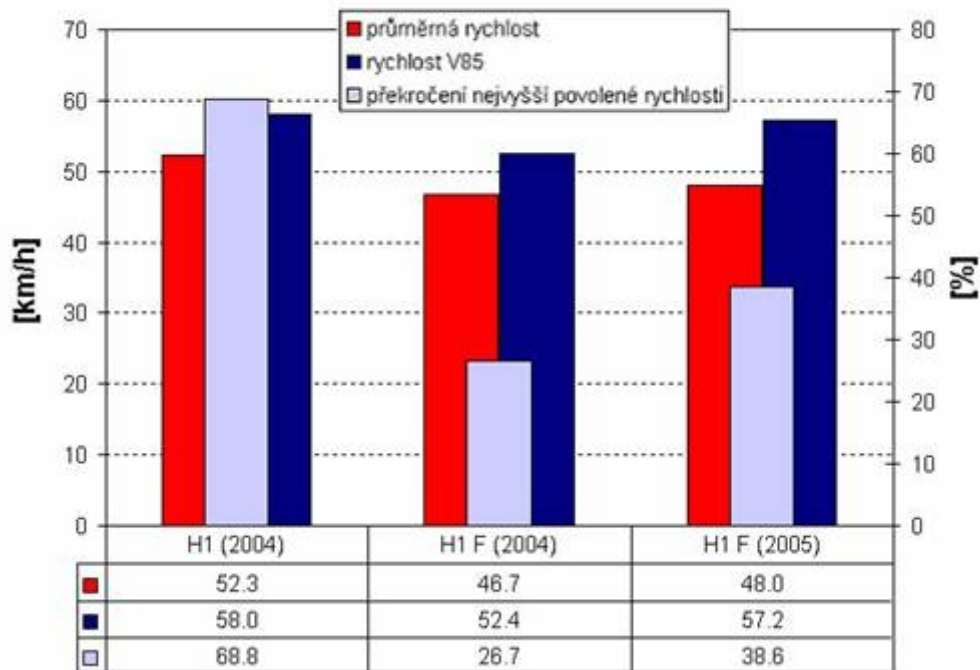
Obr. 7. Grafy a tabulky hodnot průměrné rychlosti, rychlosti V85 a procentuální četnosti překročení nejvyšší povolené rychlosti v profilu H1 na ulici Hranické (písmeno F označuje měření s figurínou)

- Na ulici Osecké došlo po instalaci figuríny k mírnému snížení rychlosti a tato úroveň dále přetrvává. Figurína je však nevhodně umístěna za parkujícími vozidly (viz obr. 3).
- V profilu H1 se snížila rychlost po instalaci v roce 2004. V roce 2005 byl zjištěn přibližně setrvalý stav.

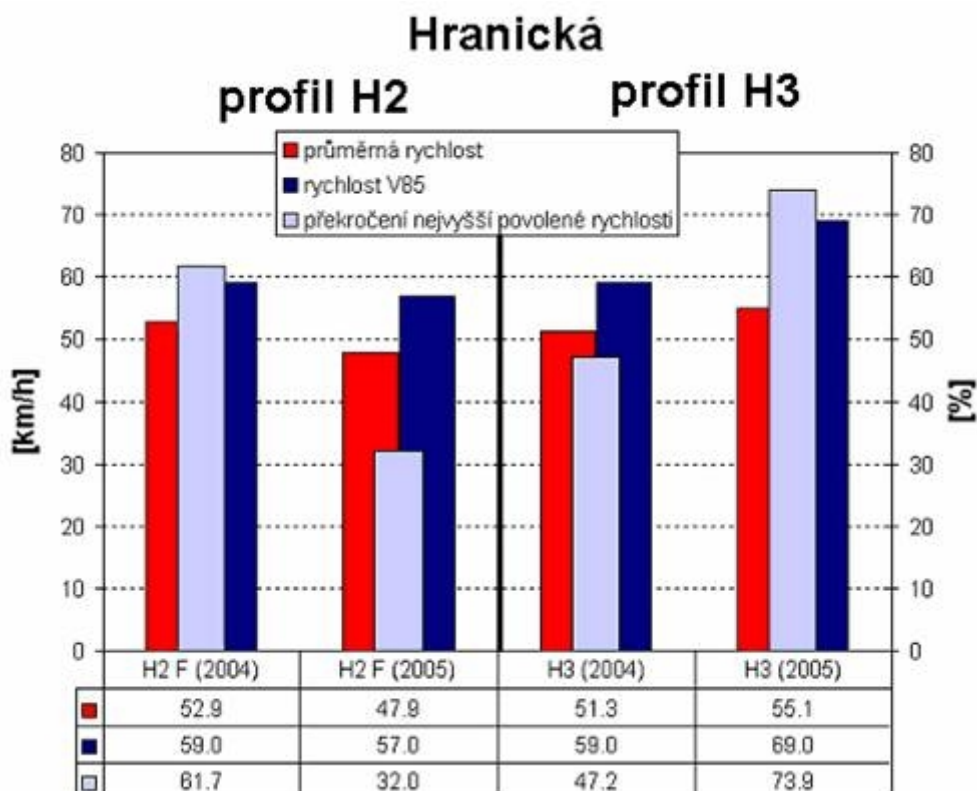
Obr. 8. Grafy a tabulky hodnot průměrné rychlosti, rychlosti V85 a procentuální četnosti překročení nejvyšší povolené rychlosti v profilech H2 a H3 na ulici Hranické (písmeno F označuje měření s figurínou)

U měření H2 F (2005) a H3 (2005) lze sledovat ve směru Hranice díky figuríně snížení rychlosti. To může být zdůvodněno sníženou viditelností při večerním měření, kdy řidiči z opatrnosti jeli nižší rychlostí. Figurína je díky svému reflexnímu povrchu za tmy výraznější. V opačném směru (bez figuríny) se rychlost naopak zvýšila.
