Nový prvek pro regulaci nezákonného chování řidičů

Publikováno: 29. 1. 2016
CDV

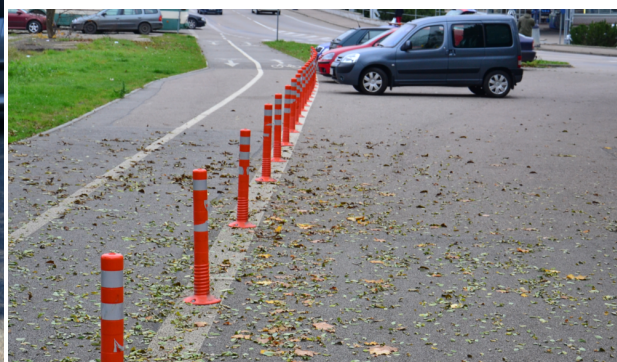
Obrázek 17. Benešov - 5 měsíc (říjen 2014)

Jak je znázorněno na obrázcích 15, 16 a 17 tak i několik měsíců po osazení porušování § 25 vymizelo.
