Nový prvek pro regulaci nezákonného chování řidičů

Publikováno: 29. 1. 2016
CDV

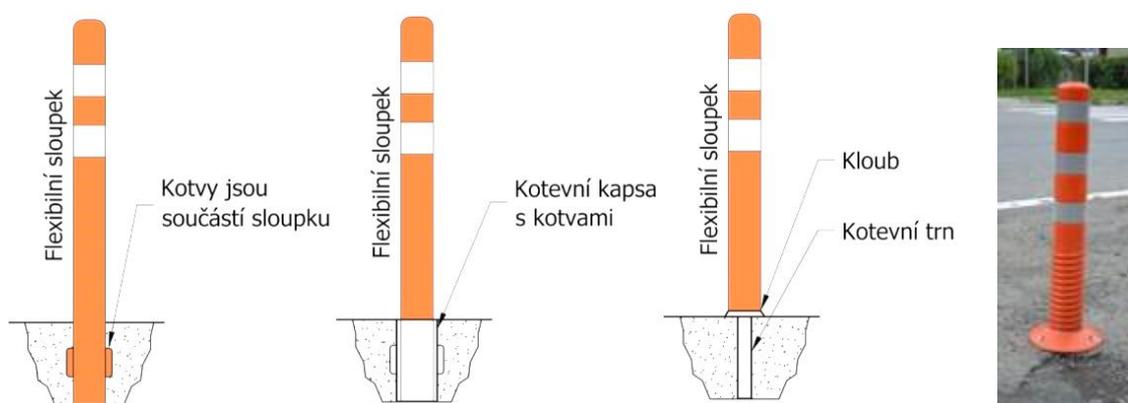
Obrázek 01. Flexibilní regulační sloupek

Ne, úplnou novinkou je flexibilní regulační sloupek, což je zařízení pro dopravně bezpečnostní a dopravně výchovné informace ve tvaru sloupu. „Flexisloupek“ slouží k regulaci provozu, opticky usměrňuje a odděluje provoz motorových vozidel od pěších. Na pozemní komunikaci nevytváří pevnou překážku, a proto je možné jej umístit i do hlavního dopravního prostoru komunikace. Patří podobně jako ostatní druhy sloupek mezi vybavení pozemní komunikace.

Flexibilní sloupek je vyroben z recyklovatelného termoplastického polyuretanu (TPU). Barva sloupku je oranžová. Barva reflexní pásky je bílá. Profil sloupku je kruhový o průměru 80 nebo 90 mm, hrany jsou zaoblené. Sloupek je „mírně“ kónický o výšce 0,75 m, spodní část je kvůli větší tuhosti profilovaná. Integrovaná kotevní podstava sloupku je o průměru 200 mm. Tepelná odolnost sloupku spadá do rozmezí $-20 \div 60^{\circ}\text{C}$. Sloupek vyhovuje požadavkům TP 217 [06] a byl schválen pro použití na PK v ČR.

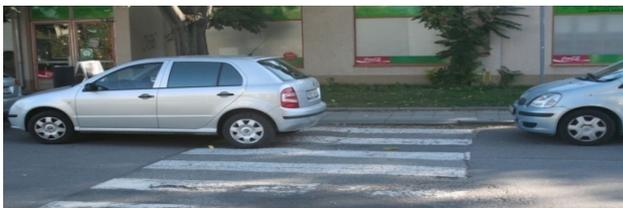
Obrázek 02. Stání vozidla na přechodu (§27 písm. c)

V silničním provozu se lze každý den setkat s řadou drobných přestupků, které představují bezpečnostní rizika. Nevhodné chování účastníků silničního provozu často vede k narušení rozhledových poměrů, které může přispívat ke zhoršení plynulosti provozu, dopravním konfliktům nebo k nehodám. Omezení rozhledu bývá způsobeno neukázněným parkováním/odstavováním vozidel v blízkosti přechodů pro chodce (viz obr. 02), míst pro přecházení, oblastí křižovatek, aj.

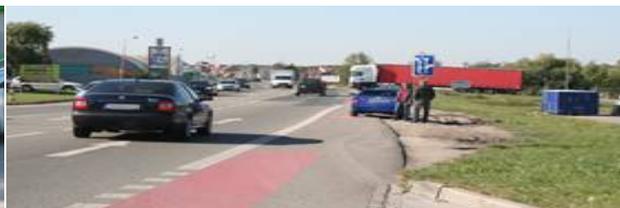
Obrázek 03. Stání na silniční vegetaci (§ 27 písm. r, i)

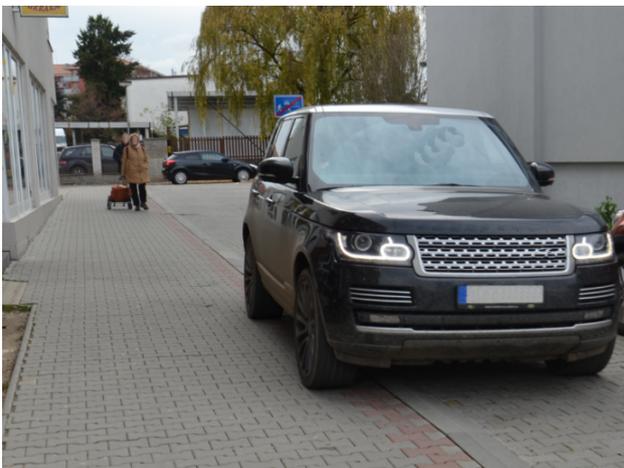
Obrázek 06. Benešov - před osazením

Jedná se o komunikaci v obytné zóně (bydlení, sportovní areál a nákupní zóna) označenou příslušnou dopravní značkou č. IP 26a „Obytná zóna“. Komunikace je spojnicí mezi ZŠ a MŠ Jiráskova a školní jídelnou, proto se zde v době oběda pohybuje nejen velké množství dětí ale i seniorů. Bohužel ke komunikaci přiléhá nákupní zóna, jejíž zásobování probíhá právě z této komunikace. Dle vyjádření obchodníků je zásobování z druhé strany budovy nemožné. Žádné vyhrazené parkovací místo pro zásobování obchodů neexistuje. Ve stavu před osazením byla vozidla odstavována na komunikaci (někdy i částečně na vegetaci), kde stání nebylo povoleno. Tak docházelo k porušování zákona č. 361/2001 Sb., o provozu na PK (viz Obrázek 06).

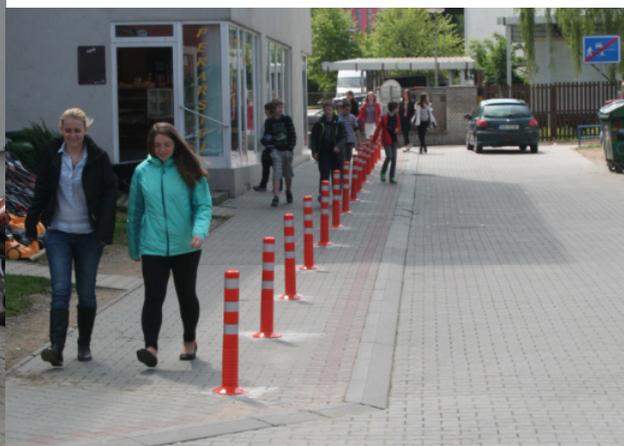
Obrázek 07. Benešov - krátce po osazení

Po domluvě s vedením města bylo v květnu 2014 na této lokalitě osazeno 31 flexibilních regulačních sloupků průměru 80 mm a výšky 750 mm. Došlo tak k oddělení pobytové zóny od dopravního prostoru. Kotvení sloupků proběhlo povrchovým způsobem pomocí kotev do zámkové dlažby. Na komunikaci zůstal dostatečně široký dopravní prostor pro míjení dvou vozidel (viz Obrázek 07).

Pohyb chodců se ihned po osazení sloupků usměrnil do vymezeného prostoru. Po osazení sloupků došlo k zamezení odstavování vozidel v tomto prostoru (viz Obrázek 07). Reakce rezidentů byly však různé. Učitelky z blízké školy téměř s nadšením kvitovaly nové opatření s tím, že něco takového bylo dlouho potřeba. Naopak místní obchodníci s nastalou situací vyjádřili poměrně hlasitý nesouhlas. A tak vozidla pro zásobování byla stále odstavována v blízkosti obchodů, ale nyní už za sloupky. Bohužel v krátkém časovém období (cca dva měsíce) byly některé sloupky zničeny neznámým vandalem. Situaci řešila Policie ČR jako přečin Poškození cizí věci. Nutno přiznat, že kotvení sloupků v zámkové dlažbě v této lokalitě nebylo příliš efektivní. Dlažba byla pro povrchové kotvení pomocí hmoždinek a krátkých šroubů příliš nekompaktní. Městu byla nabídnuta okamžitá výměna sloupků s tím, že by všechny sloupky byly zakotveny do nové betonové patky. Zástupci města chtěli situaci řešit komplexně a rozhodli se vybudovat odstavná stání pro zásobování a teprve poté sloupky znovu osadit.

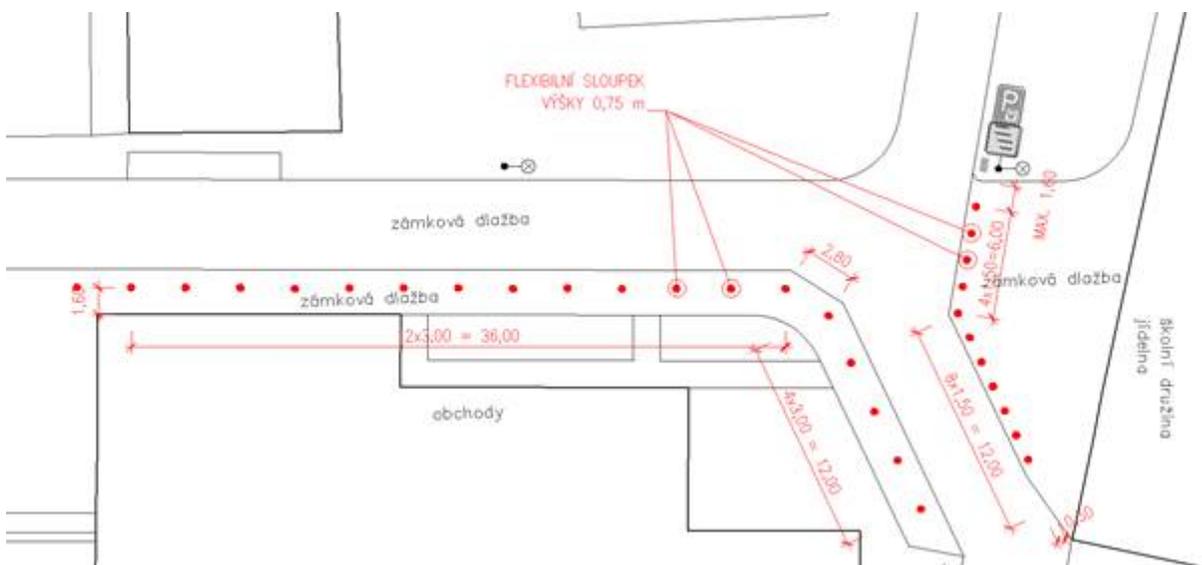
Obrázek 08. Benešov - ZŠ Jiráskova - schéma osazení

Závěrem lze konstatovat, že stav po ukončení monitoringu v roce 2015 v této lokalitě je nevyhovující - chybí 8 sloupků (před obchody), zbylé sloupky jsou nestabilně ukotvené (v zámkové dlažbě neudrží více jak 50 % z nich). Pro nekompaktní zámkovou dlažbu a dané dopravní zatížení v lokalitě je povrchové kotvení nevhodné. Obecně by podpovrchové kotvení, v případě dlážděného krytu, zaručilo správnou funkci sloupku a také menší náchylnost k vandalismu. Je nutné poznamenat, že v období řešení projektu byly sloupky osazeny do dlažby i na jinou lokalitu, kde k tomuto jevu nedocházelo. Dlažba byla však soudržnější (a to se nejednalo o zámkovou dlažbu, ale pouze o dlažbu ve tvaru obdélníku).

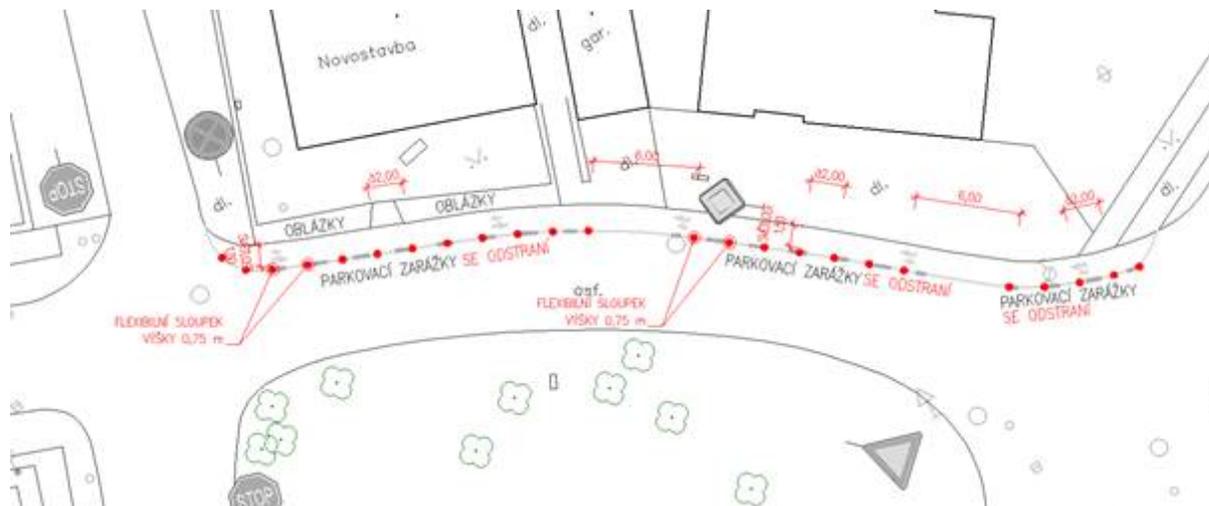
Obrázek 09. Břeclav – Za Kasárnami – schéma osazení

V tomto případě se jedná o obousměrnou dvoupruhovou komunikaci bez přilehlých chodníků. Právě kvůli absenci chodníků a poměrně velkému provozu pěších byla na široké komunikaci oddělena pěší doprava vodorovným značením a pomocí nízkých parkovacích zářezek. Tyto zářezky nesly známky častého přejíždění a byly ve velmi špatném stavu. Vybudování chodníku prozatím nepřipadalo v úvahu kvůli majetkovému vypořádání pozemků, proto město zvolilo nízkonákladové prozatímní řešení pomocí flexibilních sloupků. Na lokalitu bylo osazeno 24 ks sloupků průměru 80 mm výšky 750 mm. Kotvení sloupků proběhlo opět povrchovým způsobem pomocí kotev do živичného povrchu komunikace.

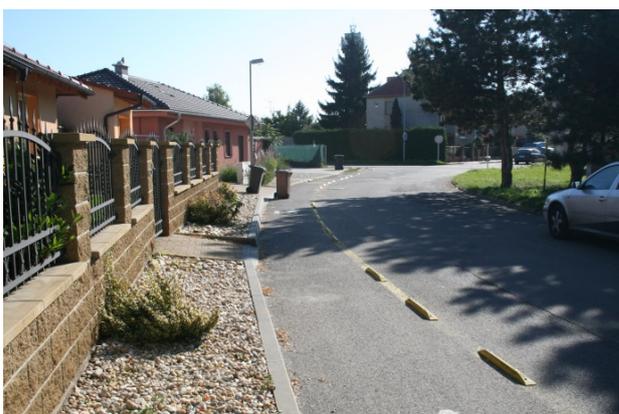
Obrázek 10. Břeclav – před osazením

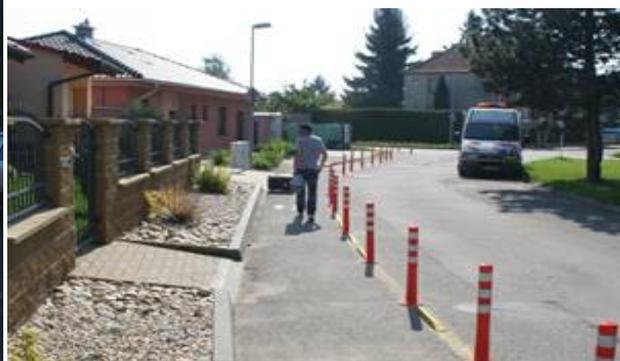
Obrázek 11. Břeclav – krátce po osazení

Pohyb chodců zůstal zachován na vymezeném prostoru. Do odděleného prostoru se přesunuli i cyklisté (v navazující ulici za křižovatkou je pro ně vyhrazený jízdní pruh a vznikla tak návaznost trasy). Reakcí rezidentů a majitelů přilehlých nemovitostí byl spíše údiv. Padlo pár předpovědí: „Tohle tady nemůže přece přežít.“ Opak je pravdou. Všechny sloupky přešly monitorovací období bez úhony pouze s drobnými oděrkami na exponovaných místech (odstraněn byl pouze jeden sloupek, který majitelům přilehlé nemovitosti překážel ve vjezdu – ovšem až po 11 měsících provozu). Nejvíce trpěly krajní sloupky a sloupky po krajích vjezdů. Místa byly strženy reflexní pásy, ale jinak dopravní a klimatické zatížení nemělo žádný vliv na tvar nebo funkci sloupků.

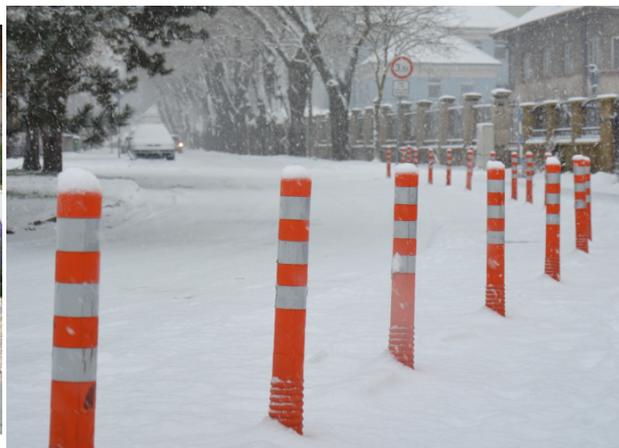
Obrázek 13. Břeclav - zimní období

Velký přínos „flexisloupků“ byl identifikován v zimním období. Z lednového monitoringu vyplynul zásadní přínos sloupků a to zvýraznění stezky pro chodce i pod sněhovou příkrývkou. Stávající vybavení (žluté parkovací zářezky) byly pod tenkou vrstvou sněhu nepostřehnutelné. Provedené doplňkové značení pomocí „flexisloupků“ však funkci stezky zachovalo. Údržba komunikace (i v zimním období) nezanechala na sloupcích žádnou zřetelnou stopu poškození a to ani v patě a kotvení sloupku.

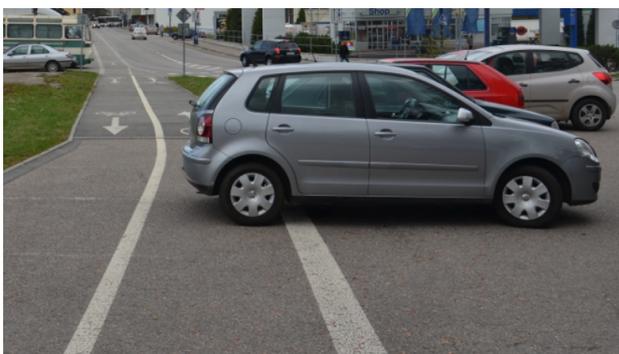
Obrázek 14. Benešov - před osazením (říjen 2013)

Jako další lokalita pro implementaci byla vybrána odstavňá plocha pro vozidla, která je současně účelovou komunikací. Geometricky je v souběhu s cyklostezkou. Na této lokalitě docházelo k nelegálnímu odstavování/parkování vozidel ve vyhrazeném pruhu pro cyklisty. Řidiči tak porušovali § 27 zákona č. 361/2001 Sb., odstavec (i) na vyhrazeném jízdním pruhu (viz Obrázek 14).

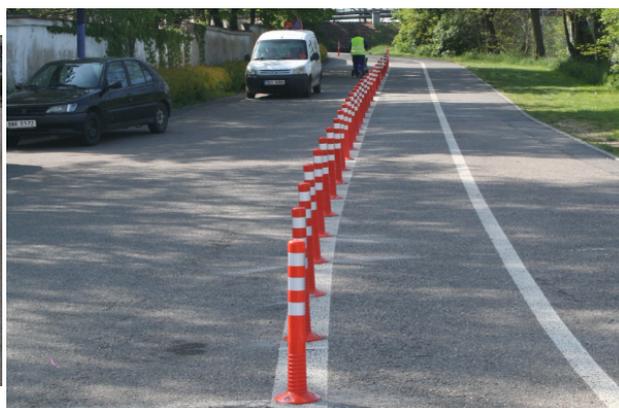
Obrázek 15. Benešov - po osazení (květen 2014)

Na Obrázek 15 jsou zachyceny flexibilní regulační sloupky krátce po jejich osazení. Ihned tak vznikla optická bariéra, která je ohleduplná (odpouštějící) ke zranitelným účastníkům silničního provozu.

Jak je znázorněno na obrázcích 15, 16 a 17 tak i několik měsíců po osazení porušování § 25 vymizelo.

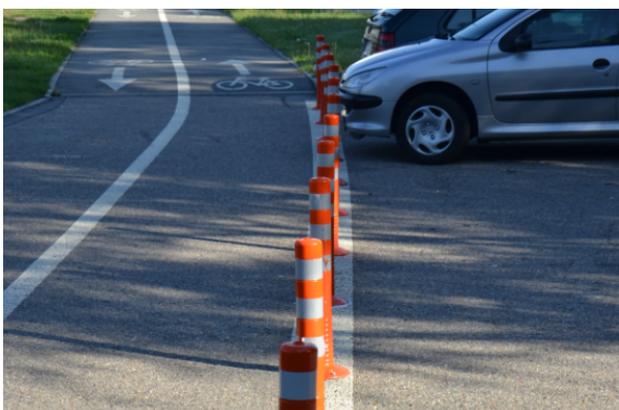
Obrázek 16. Benešov - 3 měsíc (srpen 2014)

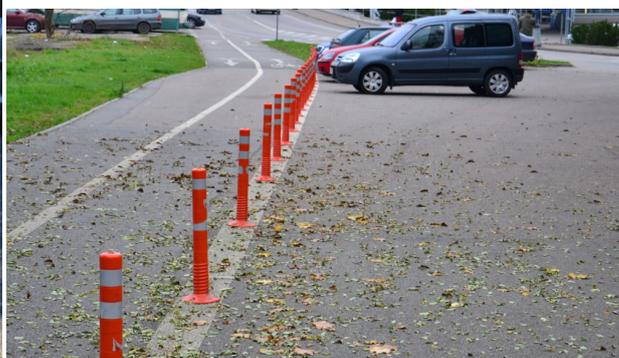
Obrázek 17. Benešov - 5 měsíc (říjen 2014)

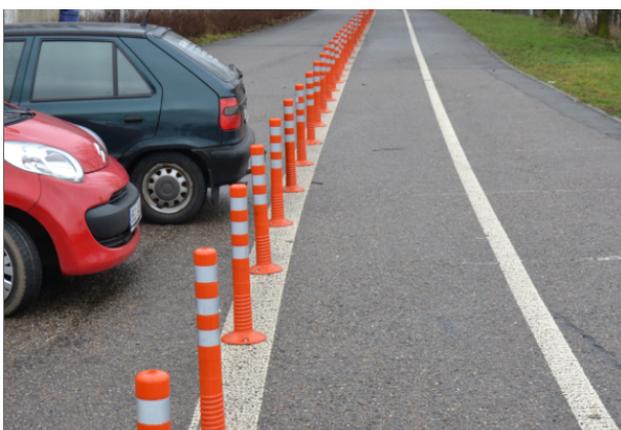
Obrázek 18. Benešov - 8 měsíc (leden 2015)

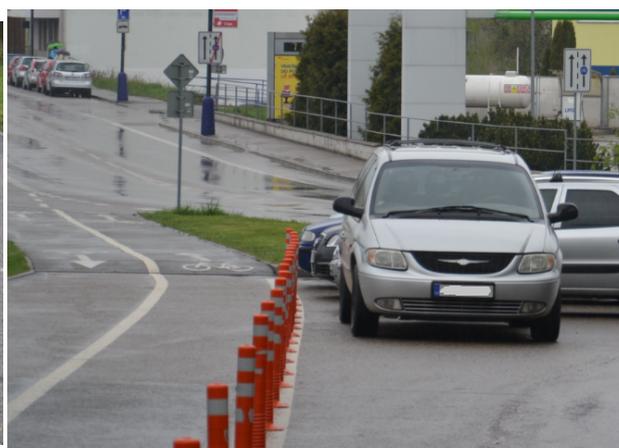
Obrázek 19. Benešov - 12 měsíc (duben 2015)

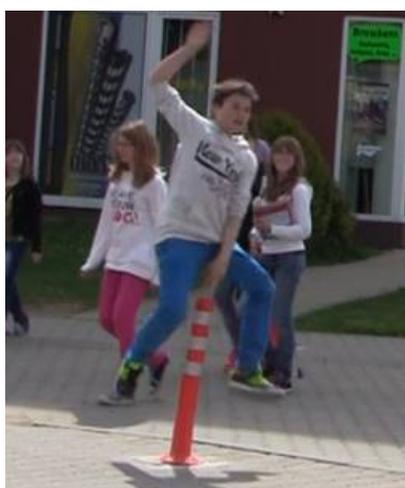
Obrázek 20. Benešov - 12 měsíc
