Ochranný ostrůvek u obce Bedřichovice

Publikováno: 27. 4. 2007

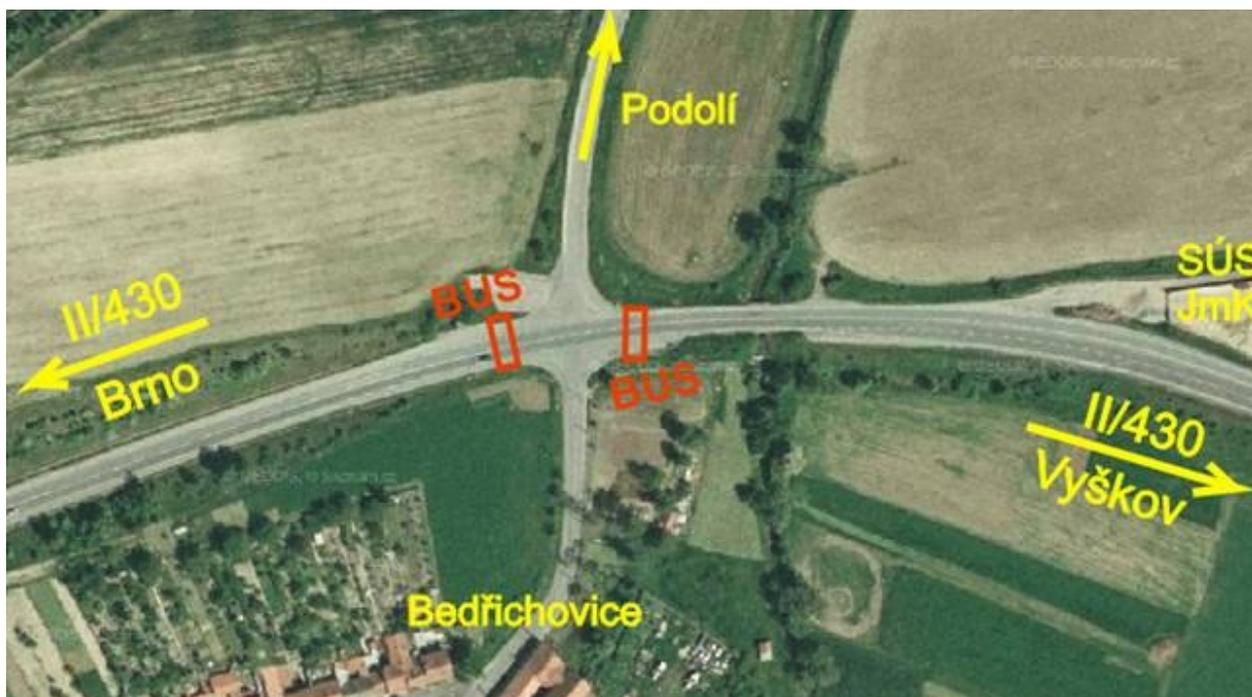
Obr 1: Situace na ortofotomapě – červeně jsou vyznačeny zastávky a přechody pro chodce

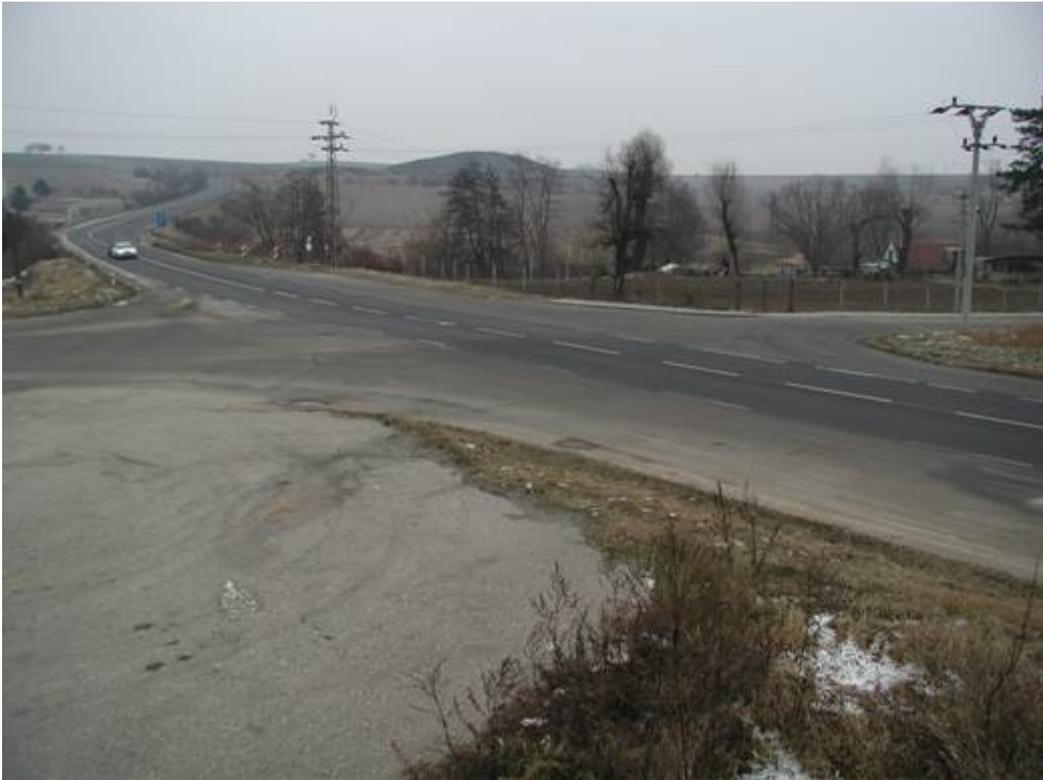
Obr 2: Pohled na křižovatku před úpravou (foto 12/2002, směr Vyškov)

Silnice II/430 byla původně úsekem silnice I/47, jejíž funkci převzala dálnice D1. Ve směru od Brna předchází posuzované křižovatce asi dvoukilometrový úsek mírného klesání převážně ve směrově přímé trase. Ve směru na Vyškov navazuje výrazné stoupání v délce asi 1000 metrů. Silnice II/430 je ve sledovaném úseku vybudována v návrhové kategorii S11,5/80.

Mezi směry Brno – Podolí a Vyškov – Bedřichovice jsou vytvořeny plochy pro autobusové zastávky. Ve zmíněném úseku je velmi široká a přehledná, v dlouhém směrovém oblouku a v mírném údolnicovém oblouku. To vše přispívá ke zvýšené průjezdní rychlosti vozidel, navíc v prostoru rozlehlé křižovatky s pohybem chodců a cyklistů přes přechody pro chodce a k autobusovým zastávkám.

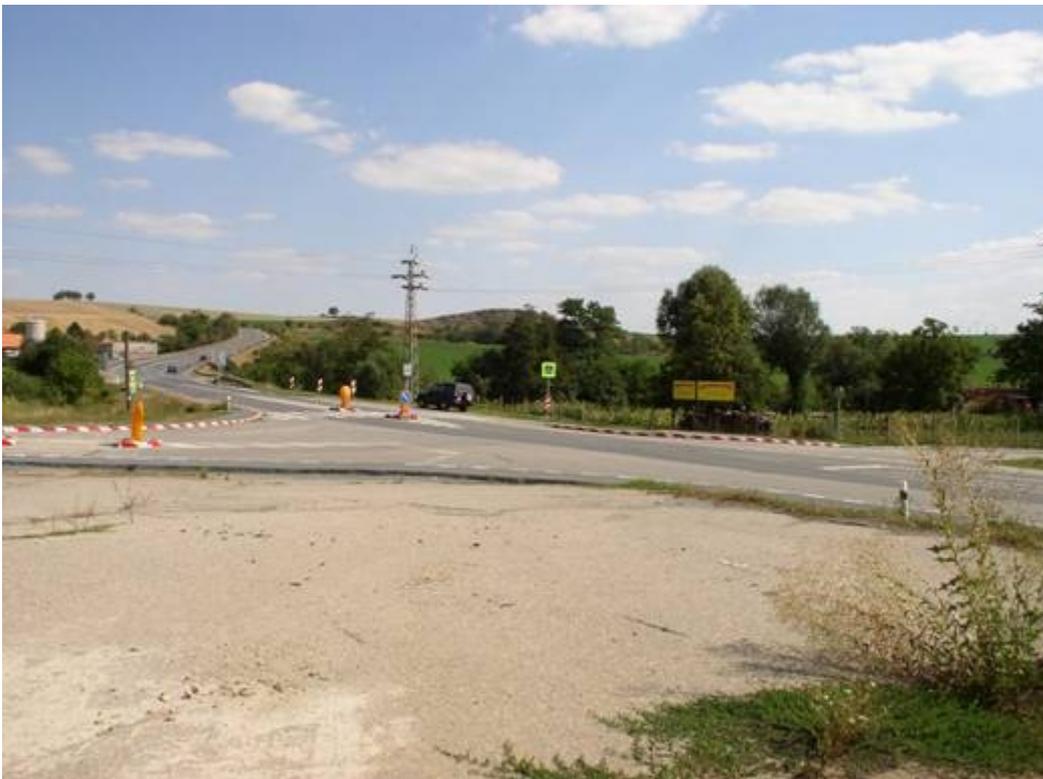
Obr 4: Ochranný ostrůvek

Na základě návrhu stavebních opatření (CDV, 12/2002) byla provedena zklidňující opatření – ochranný ostrůvek na přechodu pro chodce. Dále byla svislou dopravní značkou snížena nejvyšší dovolená rychlost na 70 km/h).

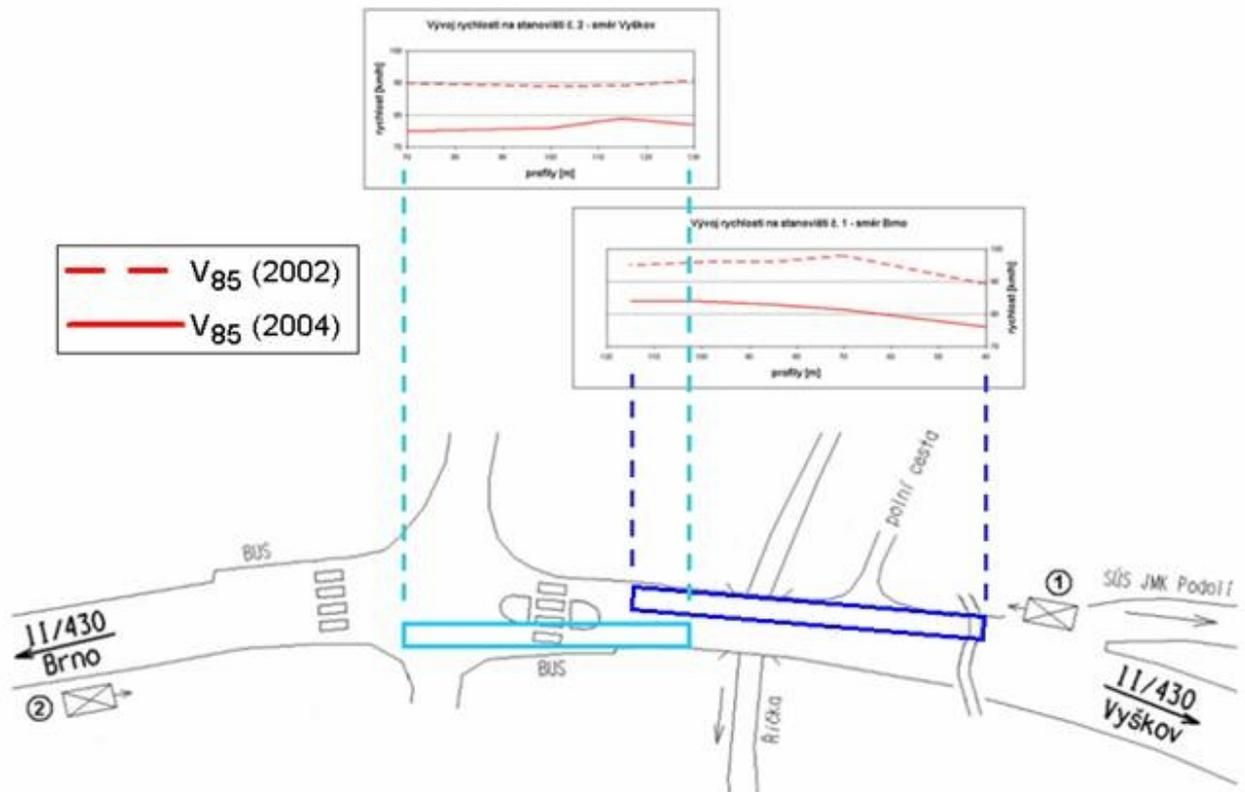
Výsledky měření rychlosti shrnují následující grafy a tabulka. V obrázku jsou grafy vývoje rychlosti V85 na obou stanovištích (stanoviště 1 - vozidla jedoucí na Brno, stanoviště 2 - vozidla jedoucí na Vyškov). Čárkovaně je rychlost před úpravou (2002), plnou čarou po úpravě (2004). Oblasti rozsahu kontinuálního měření rychlosti jsou pro přehlednost znázorněny barevně (směr Vyškov světle modře, směr Brno tmavě modře).

40 m	70 m	85 m	100 m	115 m
stan. 1	2002	89	98	96	96	95
	2004	76	81	83	84	84
		70 m	100 m	115 m	130 m	
stan. 2	2002	90	89	89	91	
	2004	75	76	79	77

Měření v roce 2004 prokázala snížení rychlosti: např. rychlost V85 uprostřed křižovatky se snížila z 90 km/h (2002) na 75 km/h, tj. o 15 km/h.
