# Nový prvek pro regulaci nezákonného chování řidičů

Publikováno: 29. 1. 2016  
CDV

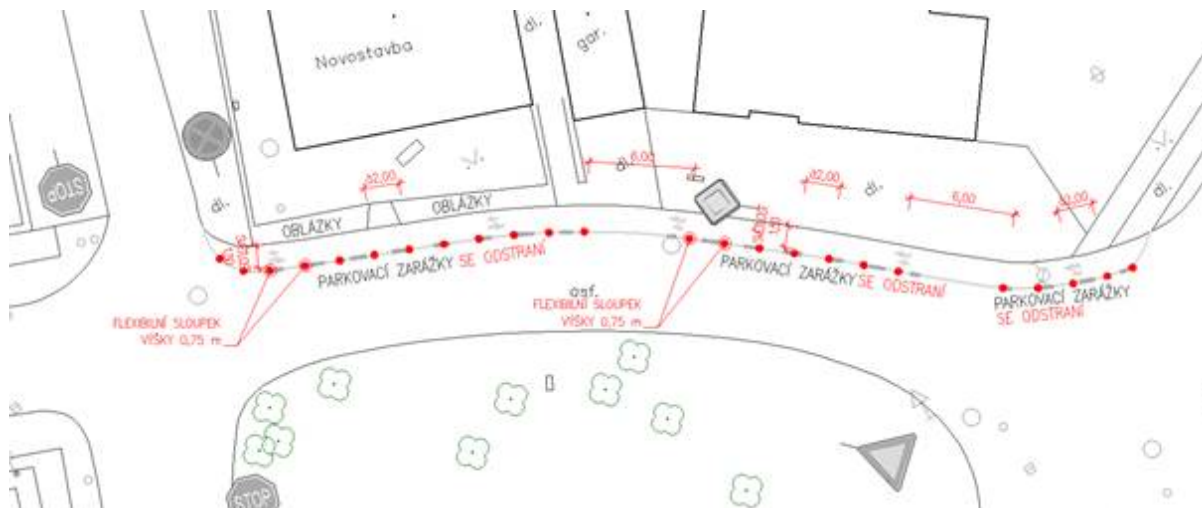
Obrázek 09. Břeclav – Za Kasárnami – schéma osazení

V tomto případě se jedná o obousměrnou dvoupruhovou komunikaci bez přilehlých chodníků. Právě kvůli absenci chodníků a poměrně velkému provozu pěších byla na široké komunikaci oddělena pěší doprava vodorovným značením a pomocí nízkých parkovacích zářezek. Tyto zářezky nesly známky častého přejíždění a byly ve velmi špatném stavu. Vybudování chodníku prozatím nepřipadalo v úvahu kvůli majetkovému vypořádání pozemků, proto město zvolilo nízkonákladové prozatímní řešení pomocí flexibilních sloupků. Na lokalitu bylo osazeno 24 ks sloupků průměru 80 mm výšky 750 mm. Kotvení sloupků proběhlo opět povrchovým způsobem pomocí kotev do živичného povrchu komunikace.
