Dopravní nehody na přechodech pro chodce - případová studie

Publikováno: 20. 7. 2021
CDV

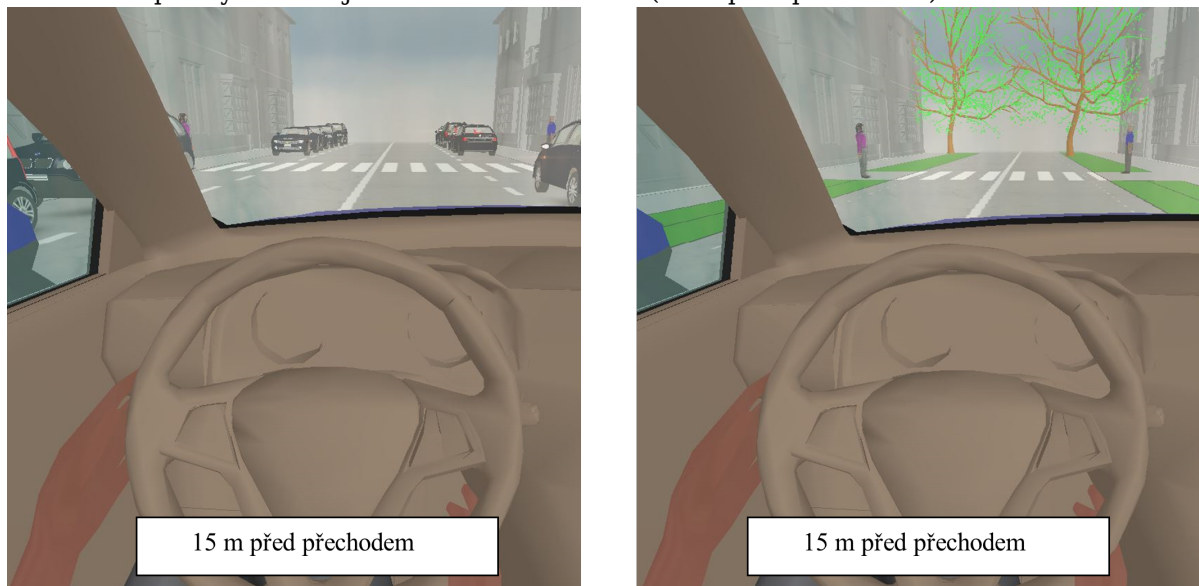
Rozdíl mezi rozhledem z vozidla na čekací plochy přechodu pro chodce v případě vysazené chodníkové plochy a bez ní je zobrazen na Obr. č. 3 (15 m před přechodem)

Rozhled z vozidla na přechod a) bez vysazené chodníkové plochy b) s vysazenou chodníkovou plochou
