Nový prvek pro regulaci nezákonného chování řidičů

Publikováno: 29. 1. 2016
CDV

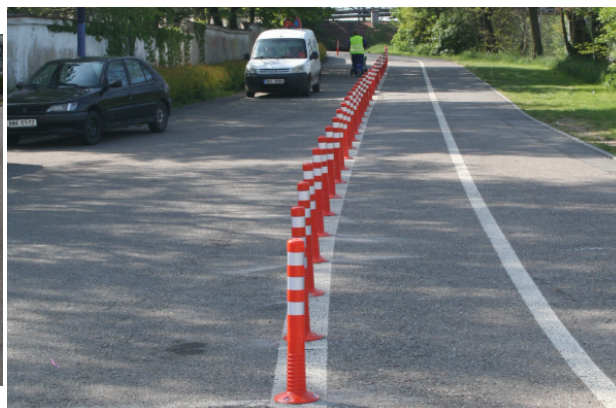
Obrázek 15. Benešov - po osazení (květen 2014)

Na Obrázek 15 jsou zachyceny flexibilní regulační sloupky krátce po jejich osazení. Ihned tak vznikla optická bariéra, která je ohleduplná (odpouštějící) ke zranitelným účastníkům silničního provozu.

Jak je znázorněno na obrázcích 15, 16 a 17 tak i několik měsíců po osazení porušování § 25 vymizelo.

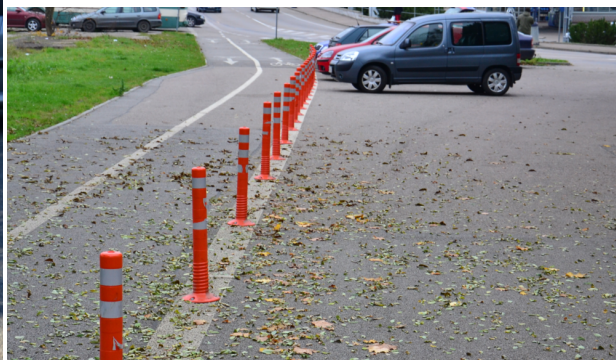
Obrázek 16. Benešov - 3 měsíc (srpen 2014)

Obrázek 17. Benešov - 5 měsíc (říjen 2014)

Z hlášení PČR v městě Benešov nevyplývá, že by na lokalitě dále docházelo k porušování zákona. Vozidla již nezasahují do jízdního pruhu vyhrazeného pro cyklisty. Z video monitoringu lze doložit maximálně kontakt přídě vozidla se sloupkem a to bez následku.
