# Vyhodnocení efektivity použití figuríny policisty ve Fulneku

Publikováno: 27. 4. 2007

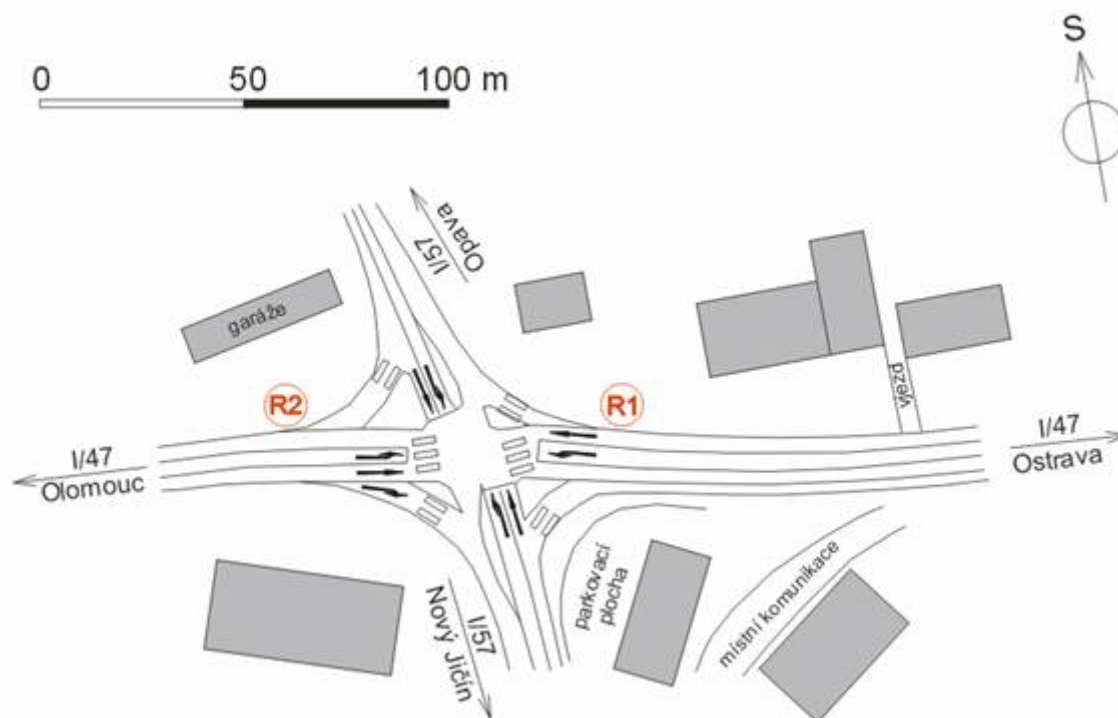
Obrázek 1 - schéma křižovatky silnic I/47 a I/57 - se symboly pozice radarů

Vybraná lokalita se nachází v blízkosti vjezdu do Fulneku od Ostravy. Na schématu je znázorněno umístění radarů a místa odkud byly pořízeny fotografie (část fotografií je umístěna v příloze č. 1). Řidiči často překračují maximální dovolenou rychlost v obci, protože jen pomalu mění svůj styl jízdy při přechodu z extravilánu do intravilánu, což je zde podpořeno sklonovými poměry ve směru od Ostravy (komunikace je v klesání a mírném směrovém oblouku). Oba radary (na schématu R1 a R2) jsou umístěny tak, aby zaznamenávaly rychlost vozidel ve směru od Ostravy.

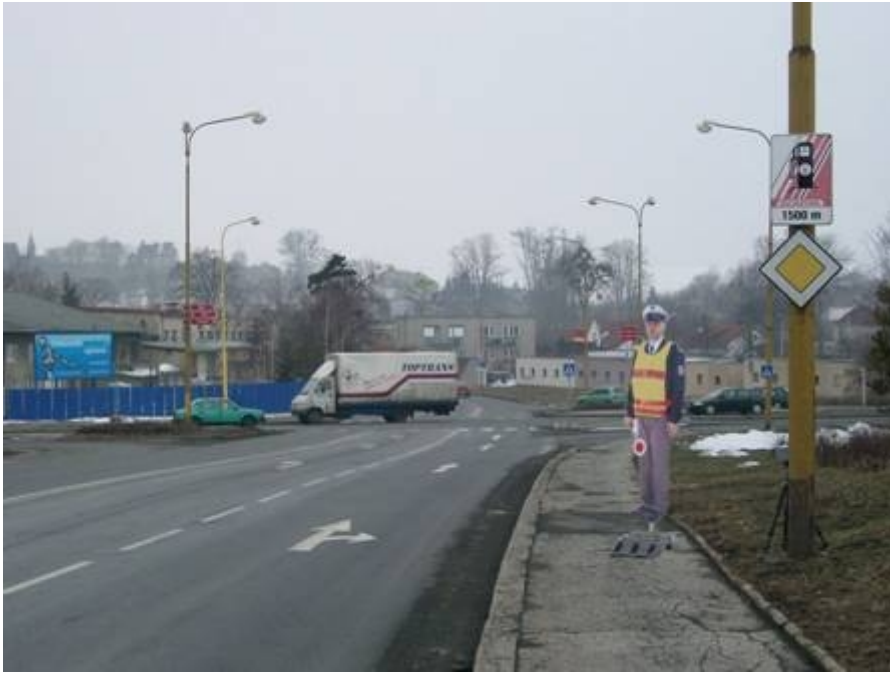
Obrázek 3 - figurína policisty na stanovišti č. 2

Pro druhé měření byla figurína instalována do prostoru za křižovatkou (na stanoviště č. 2). Figurína byla viditelná i z oblasti před křižovatkou u stanoviště č. 1, kde si řidiči nemohli být jisti, zda se nejedná o skutečného policistu. To potvrzují i výsledky, kdy došlo ke snížení rychlosti vozidel o 15 km.h<sup>-1</sup> na stanovišti č. 1 a o 10 km.h<sup>-1</sup> na stanovišti č. 2. Před křižovatkou polovina řidičů dodržela maximální dovolenou rychlost 50 km.h<sup>-1</sup>. Za křižovatkou je rychlost vyšší a je pravděpodobně způsobena „odhalením“ figuríny.

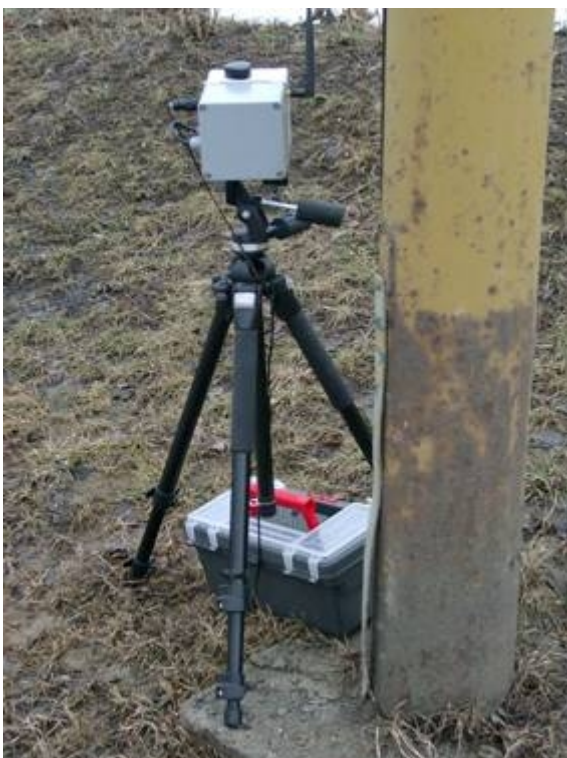
Obrázek 4 - Radar umístěný za sloupem veřejného osvětlení

K měření rychlostí jsou používány radary výrobního označení Falcon Plus II/III pracující na dopplerovském principu. Dva používané typy radaru se liší šířkou vyzařovaného svazku paprsků. Model Falcon Plus II zaznamenává vozidla v oblasti  $11^\circ \times 11^\circ$  (vodorovný  $\times$  svislý úhel), druhý typ Falcon Plus III disponuje rozsahem  $11^\circ \times 18^\circ$ . Standardně dodávaný radar je rozšířen o jednotku umožňující bezdrátový přenos dat mezi radarem, měřícím vozidlem a notebookem. Pochází od výrobce VIA Traffic Controlling GmbH (Leverkusen, SRN). Radar je použitelný pro práci ve venkovním prostředí: pracuje při teplotách  $-40^\circ\text{C}$  až  $+70^\circ\text{C}$  a celá jeho vnitřní část je chráněna před vodou, prachem a před kondenzací vnitřní vlhkosti vyvolané teplotou.

Rychlosti byly měřeny pomocí automatických radarů, které byly umístěny tak, aby je řidiči nezaregistrovali. Radary byly nastaveny na měření rychlostí vozidel jedoucích ve směru z Ostravy do Olomouce. Jeden radar byl umístěn poblíž vjezdu do obce (komunikace je zde v klesání) a druhý za křižovatkou se silnicí I/57. Měření bylo prováděno ve dvouhodinových intervalech. Při prvním měření nebyla instalována figurína policisty, aby mohl být vyhodnocen její účinek. Pro druhé měření byla figurína instalována na stanovišti č. 2 a při třetím měření na stanovišti č. 1. Rychlost vozidel v oblasti stanoviště č. 2 je ovlivněna vozidly, která přijíždějí z vedlejší silnice (I/57) a do měřicího profilu vjíždějí nižší rychlostí. Přesto je možné efekt použití figuríny sledovat i na tomto profilu.

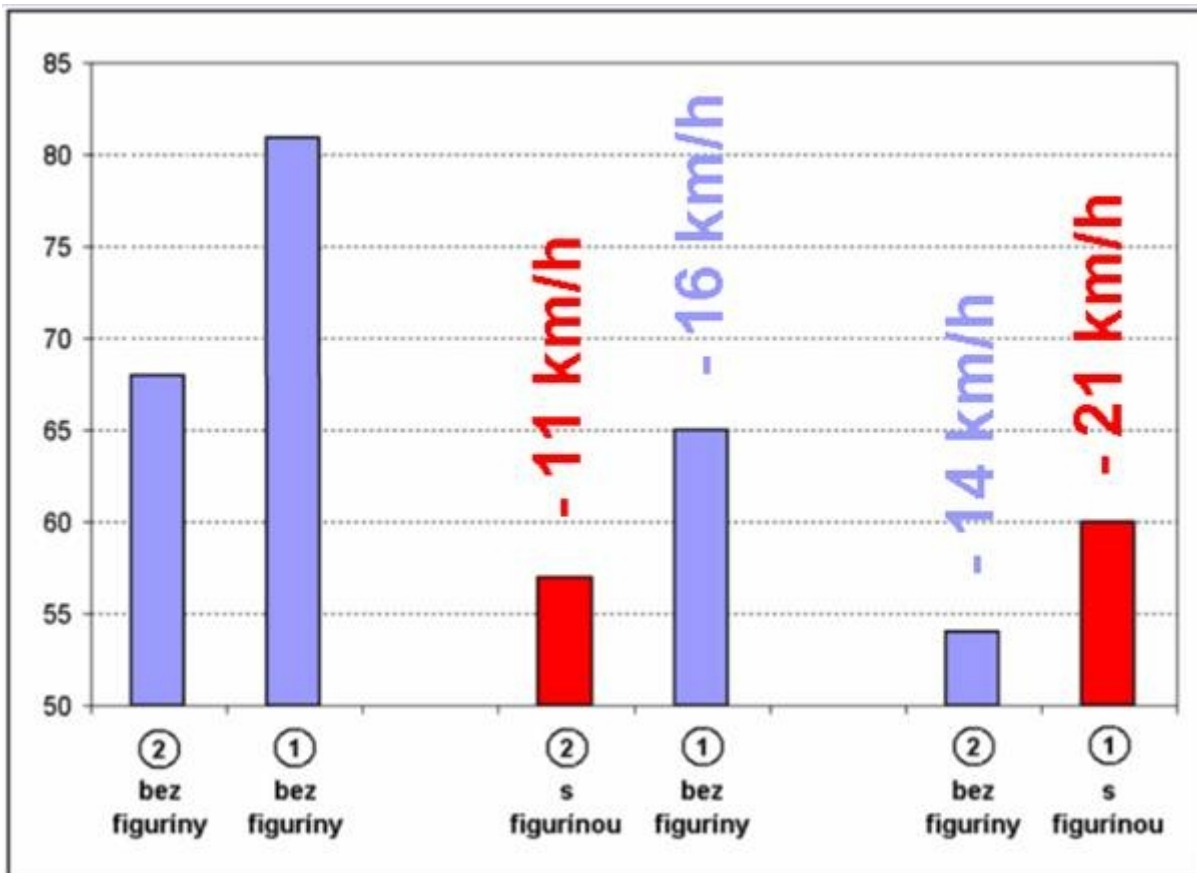
Výsledky tří měření rychlosti V<sub>85</sub> jsou shrnuty v následujícím grafu.

Graf 1 - Výsledky tří etap měření rychlosti V<sub>85</sub> (červeně jsou zvýrazněna měření s figurínou, hodnoty označují snížení vůči stavu bez figuríny)

Poslední měření bylo realizováno s figurínou na prvním stanovišti, tedy u vjezdu do obce. Na stanovišti č. 1, kde byla figurína umístěna, došlo k dalšímu snížení rychlosti (celkově oproti

rychlostem bez figuríny až o 20 km.h<sup>-1</sup> v případě rychlosti V<sub>85</sub>).

Za křižovatkou již snížení není veliké (cca o 3 km.h<sup>-1</sup>).
