# Průzkum chování řidičů a chodců na železničních přejezdech

## Anotace

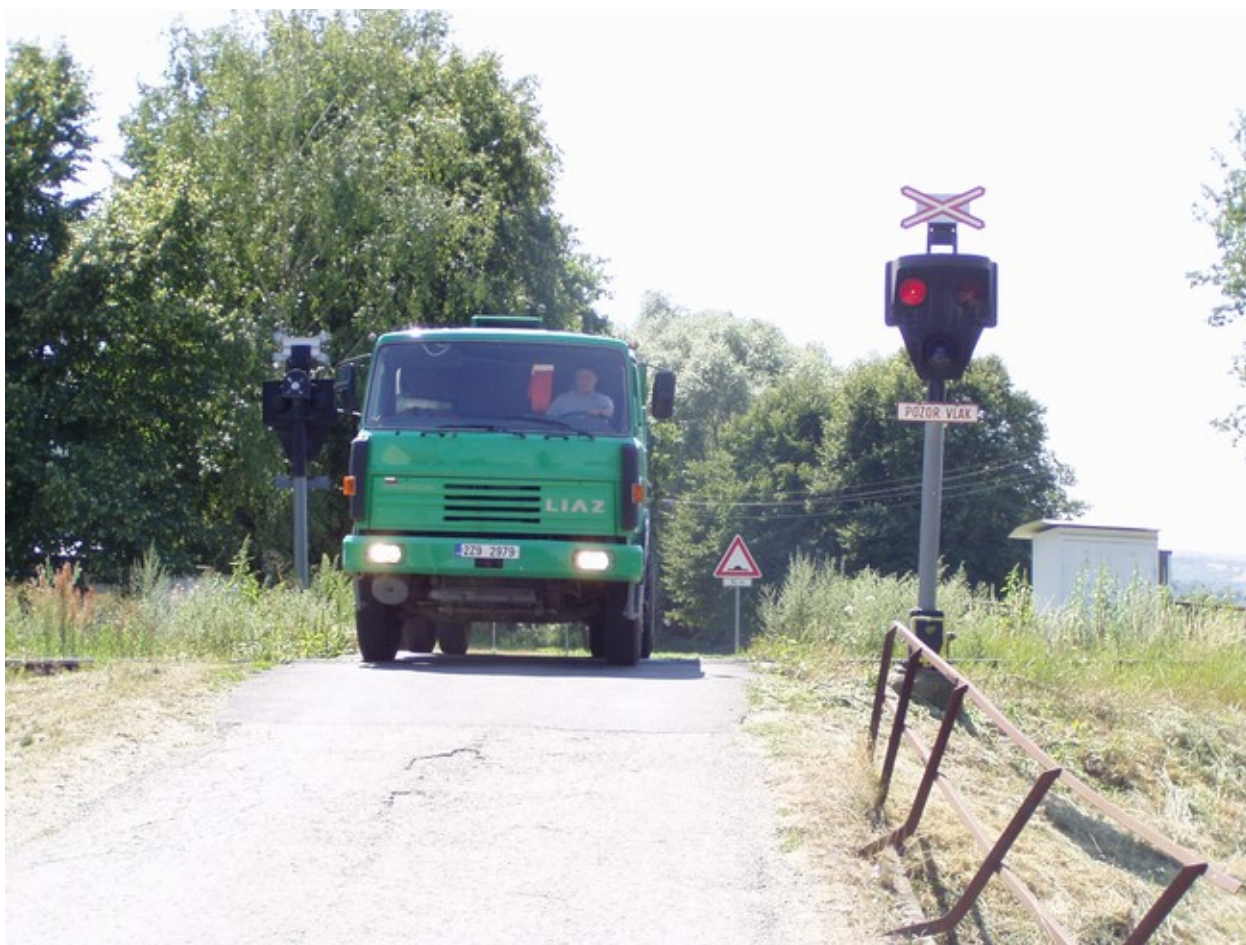
Téměř polovina řidičů zastavila mimo nebezpečné pásmo, významný je však i podíl těch, kteří pouze zpomalili. Výsledky se poněkud liší podle typu vozidla, u všech skupin je však nejčastější řádné zastavení a na druhém místě zpomalení, s výjimkou jízdních kol, která nejčastěji projížděla nezměněnou rychlostí a nikdy nezastavovala (je však třeba brát v úvahu jejich relativně nízkou rychlost a také určité obtíže spojené se zastavením). Rozdíly jsou také v jednotlivých lokalitách.
