Nový prvek pro regulaci nezákonného chování řidičů

Publikováno: 29. 1. 2016
CDV

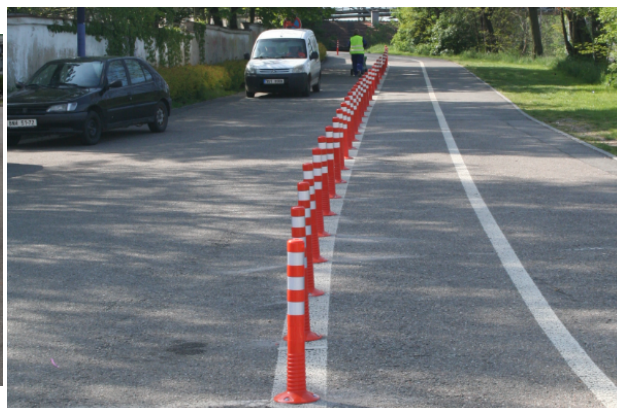
Obrázek 15. Benešov - po osazení (květen 2014)

Na Obrázek 15 jsou zachyceny flexibilní regulační sloupky krátce po jejich osazení. Ihned tak vznikla optická bariéra, která je ohleduplná (odpouštějící) ke zranitelným účastníkům silničního provozu.

Jak je znázorněno na obrázcích 15, 16 a 17 tak i několik měsíců po osazení porušování § 25 vymizelo.
