# Zařízení pro provozní informace na ulici Rybnické v Brně

Publikováno: 27. 4. 2007

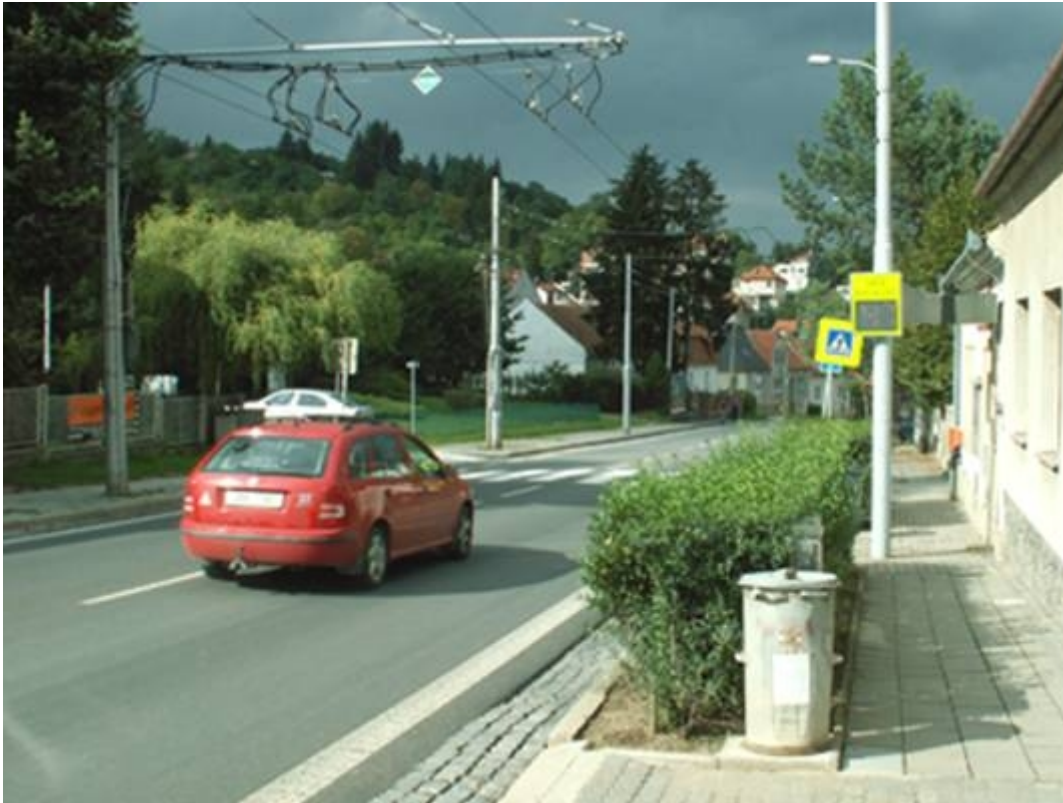
Obr 4: Detailní pohled na displej zařízení pro provozní informace

V blízkosti přechodu pro chodce bylo pro zvýšení bezpečnosti nainstalováno zařízení pro provozní informace (ZPI). Displej zobrazující okamžitou rychlost okolo jedoucích vozidel je instalován na sloupu veřejného osvětlení cca 7 metrů před sledovaným přechodem pro chodce. Zařízení měří a ukazuje rychlost vozidel v přilehlém jízdním pruhu, který klesá ve směru na Pisárky (viz mapa). Vědomí řidiče o rychlosti má způsobit zvýšení bezpečnosti v blízkosti přechodu pro chodce snížením rychlosti na bezpečnou mez.

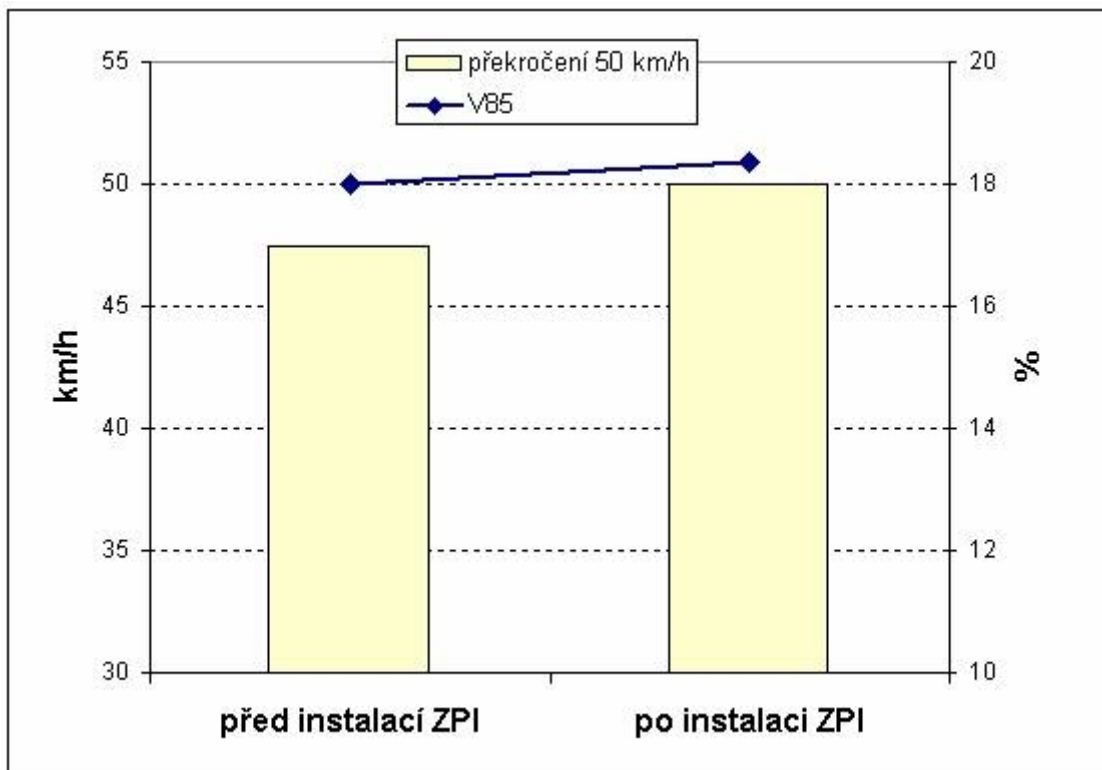
Graf a tabulka zobrazují rychlost (rychlost V<sub>85</sub> a průměrnou rychlost) a podíl vozidel překračujících nejvyšší dovolenou rychlost 50 km/h. Z výsledků je zřejmé, že překračování nejvyšší dovolené rychlosti u přechodu nebylo časté před instalací ZPI ani po instalaci (max. 18 % překračujících). Průměrná rychlost v obou etapách nepřekračuje nejvyšší dovolenou rychlost 50 km/h.

Měření rychlosti vozidel proběhlo ve dvou etapách: v červnu 2006 před instalací zařízení pro provozní informace a v srpnu 2006 po jeho instalaci. Měřila se rychlost vozidel v jízdním pruhu přilehlém instalovanému zařízení (směr Pisárky), tj. těch, na které má zařízení preventivně působit. Rychlost se měřila profilově pomocí dopplerovského radaru.

Lze konstatovat, že v uvedeném případě nebyla instalace zařízení pro provozní informace nutná. Řidiči přiměřeně dodržují nejvyšší dovolenou rychlost a není proto potřeba používat další nástroje zvyšování bezpečnosti. Samotná realizace zařízení je nevhodným příkladem: zhotovitel měl přednostně vycházet ze znalosti rychlosti vozidel v daném úseku před realizací.
