Nový prvek pro regulaci nezákonného chování řidičů

Publikováno: 29. 1. 2016
CDV

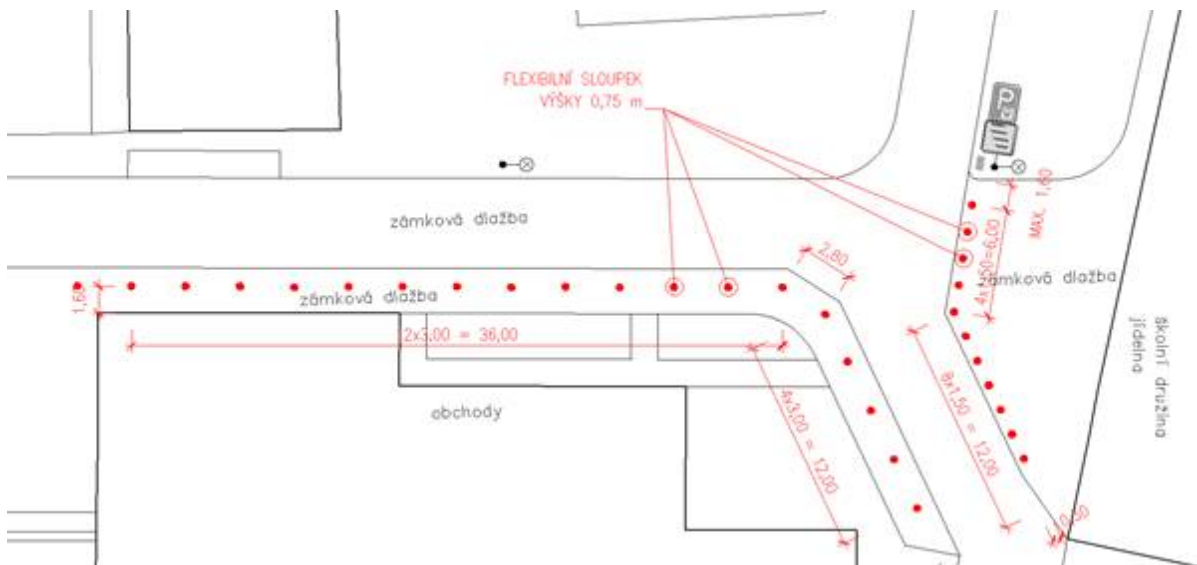
Obrázek 08. Benešov - ZŠ Jiráskova - schéma osazení

Závěrem lze konstatovat, že stav po ukončení monitoringu v roce 2015 v této lokalitě je nevyhovující - chybí 8 sloupků (před obchody), zbylé sloupky jsou nestabilně ukotvené (v zámkové dlažbě neudrží více jak 50 % z nich). Pro nekompaktní zámkovou dlažbu a dané dopravní zatížení v lokalitě je povrchové kotvení nevhodné. Obecně by podpovrchové kotvení, v případě dlážděného krytu, zaručilo správnou funkci sloupku a také menší náchylnost k vandalizmu. Je nutné poznamenat, že v období řešení projektu byly sloupky osazeny do dlažby i na jinou lokalitu, kde k tomuto jevu nedocházelo. Dlažba byla však soudržnější (a to se nejednalo o zámkovou dlažbu, ale pouze o dlažbu ve tvaru obdélníku).
