# Hloubková analýza silničních dopravních nehod – hlavní příčiny vzniku nehod

Publikováno: 29. 1. 2016
CDV

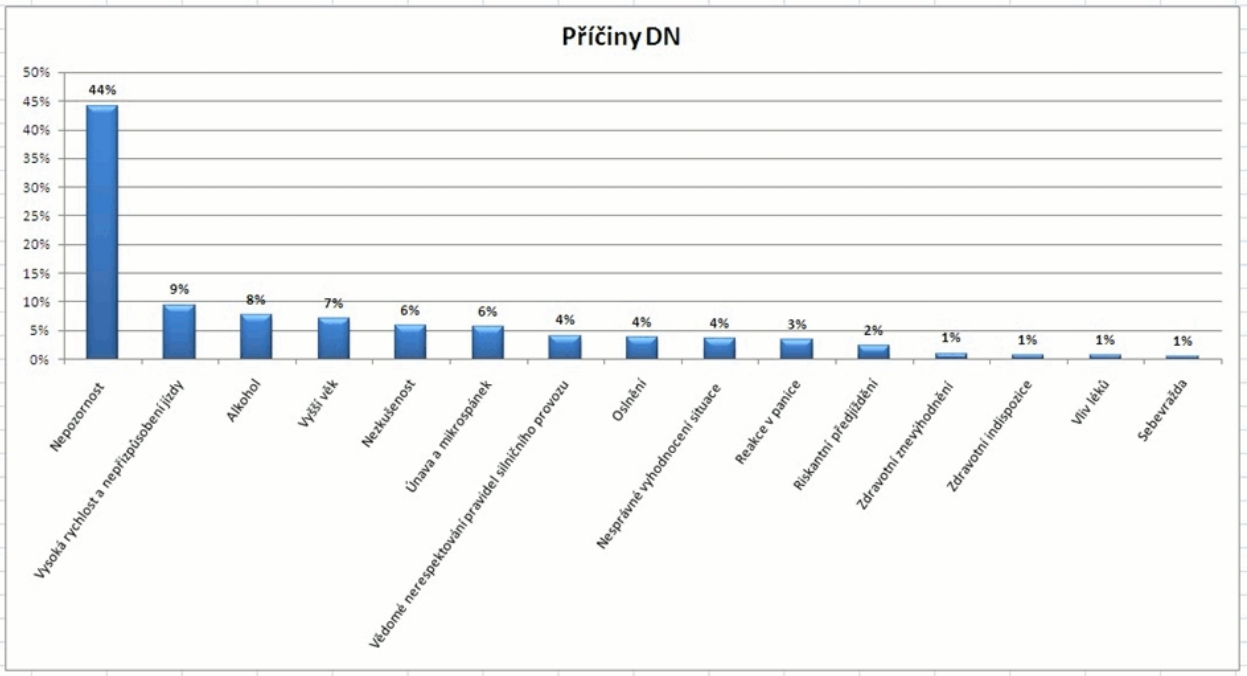
***Graf 2.1 - Nejčastější příčiny nehod z hlediska lidského činitele***

Z výsledků (viz Graf 2.1) je zřejmé, že nejčastější příčinou chybování je nepozornost (44 %), vysoká rychlost (9 %) a alkohol (8 %). Je však nutno zmínit, že se zpravidla jedná o spolupůsobení více faktorů. Z psychologického hlediska navíc nelze opomenout důležité aspekty, jako jsou osobnostní a charakterové vlastnosti, kognitivní schopnosti, senzomotorické zručnosti, psychomotorické tempo atd., které však vzhledem k podmínkám výzkumu není možno zjišťovat.

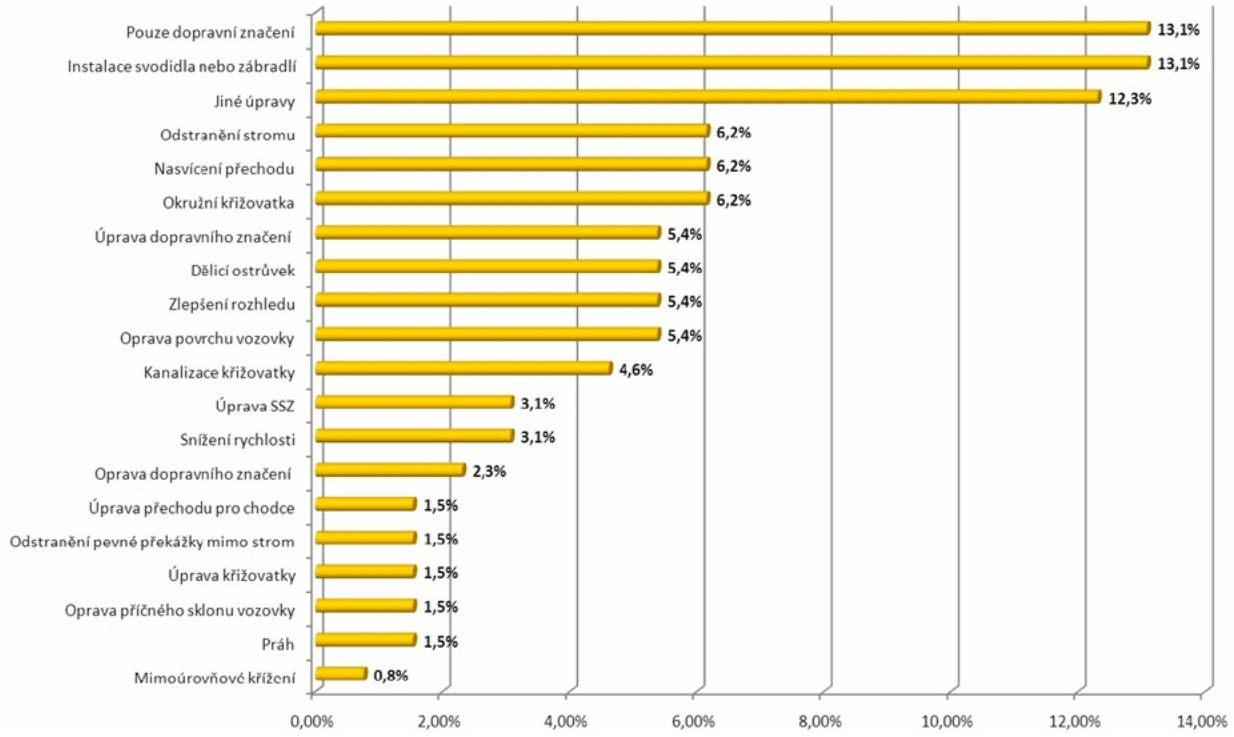
***Graf 2.3 - Nejčastější zjištěné nedostatky dopravního prostoru a s tím spojený návrh opatření***

Dopravní prostor se na vzniku dopravních nehod podílel převážně jen formou „spolupůsobení“ na chování účastníků nehod s možností vyvolání neadekvátního jednání. Toto spolupůsobení bylo

poměrně velké. Přehled doporučení ke zlepšení dopravního prostoru, jež vznikla jako reakce na zjištěné nedostatky v dopravním prostoru, je uveden v Grafu 2.3.
