Nový prvek pro regulaci nezákonného chování řidičů

Publikováno: 29. 1. 2016
CDV

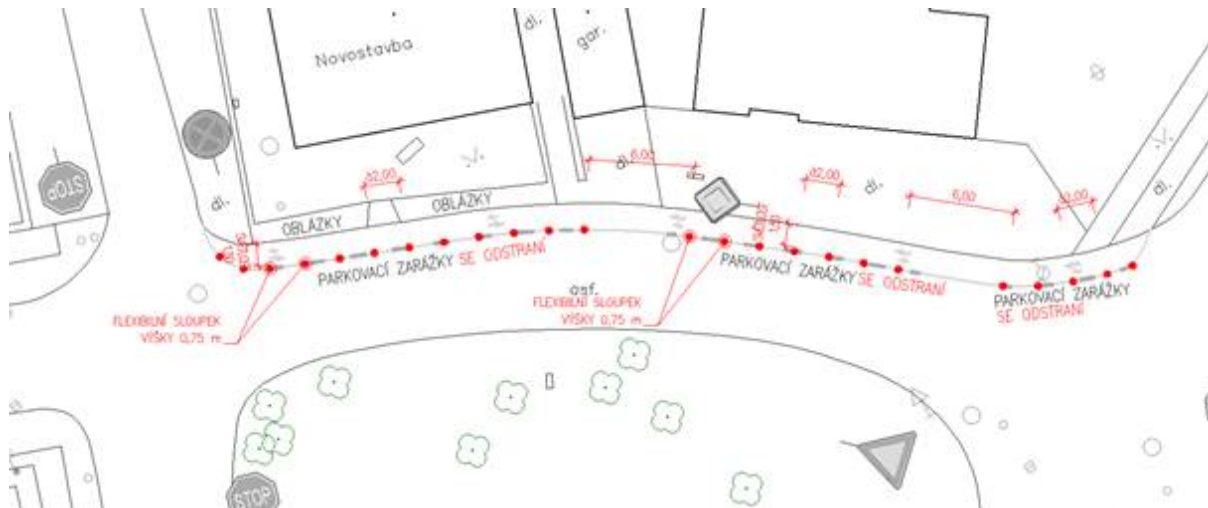
Obrázek 09. Břeclav – Za Kasárnami – schéma osazení

V tomto případě se jedná o obousměrnou dvoupruhovou komunikaci bez přilehlých chodníků. Právě kvůli absenci chodníků a poměrně velkému provozu pěších byla na široké komunikaci oddělena pěší doprava vodorovným značením a pomocí nízkých parkovacích zářezek. Tyto zářezky nesly známky častého přejíždění a byly ve velmi špatném stavu. Vybudování chodníku prozatím nepřipadalo v úvahu kvůli majetkovému vypořádání pozemků, proto město zvolilo nízkonákladové prozatímní řešení pomocí flexibilních sloupků. Na lokalitu bylo osazeno 24 ks sloupků průměru 80 mm výšky 750 mm. Kotvení sloupků proběhlo opět povrchovým způsobem pomocí kotev do živичného povrchu komunikace.
