# Zařízení pro provozní informace na ulici Rybnické v Brně

Publikováno: 27. 4. 2007

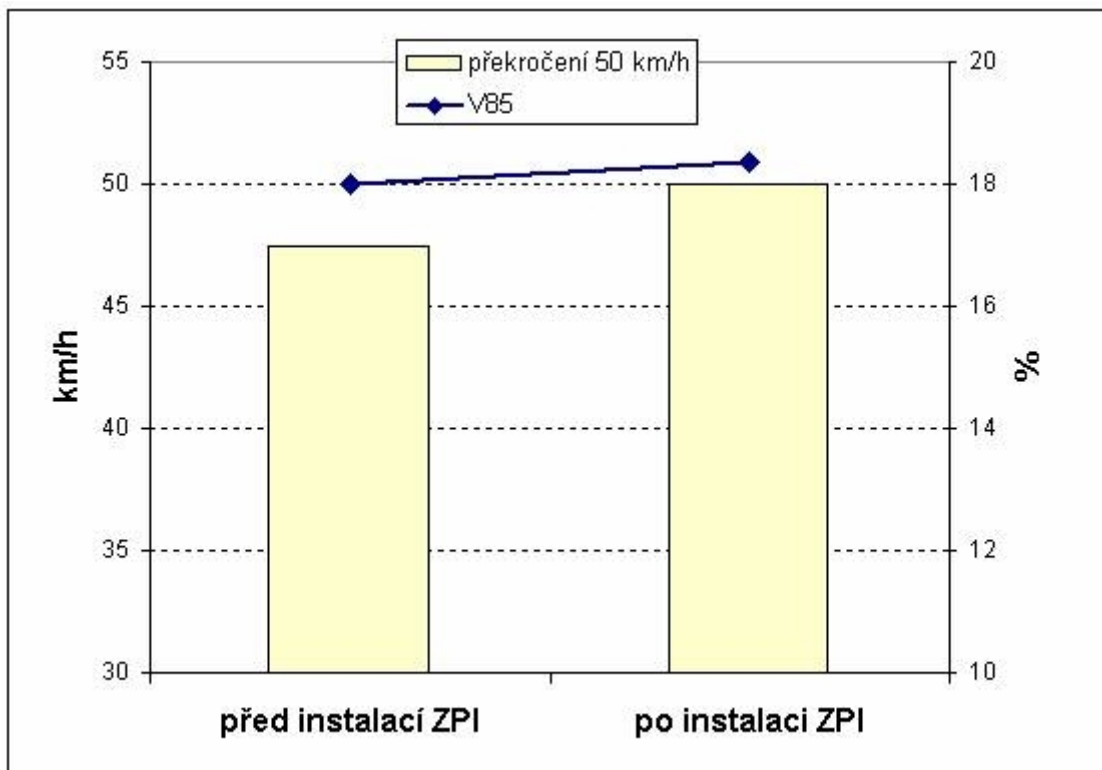
<b>před instalací ZPI</b>	<b>po instalaci ZPI</b>
$V_{85}$ [km/h]	50	51
překročení 50 km/h [%]	17	18

Graf a tabulka zobrazují rychlost (rychlost  $V_{85}$  a průměrnou rychlost) a podíl vozidel překračujících nejvyšší dovolenou rychlost 50 km/h. Z výsledků je zřejmé, že překračování nejvyšší dovolené rychlosti u přechodu nebylo časté před instalací ZPI ani po instalaci (max. 18 % překračujících). Průměrná rychlost v obou etapách nepřekračuje nejvyšší dovolenou rychlost 50 km/h.

Lze konstatovat, že v uvedeném případě nebyla instalace zařízení pro provozní informace nutná. Řidiči přiměřeně dodržují nejvyšší dovolenou rychlost a není proto potřeba používat další nástroje zvyšování bezpečnosti. Samotná realizace zařízení je nevhodným příkladem: zhotovitel měl přednostně vycházet ze znalosti rychlosti vozidel v daném úseku před realizací.
