Průzkum chování řidičů a chodců na železničních přejezdech

Publikováno: 21. 9. 2012

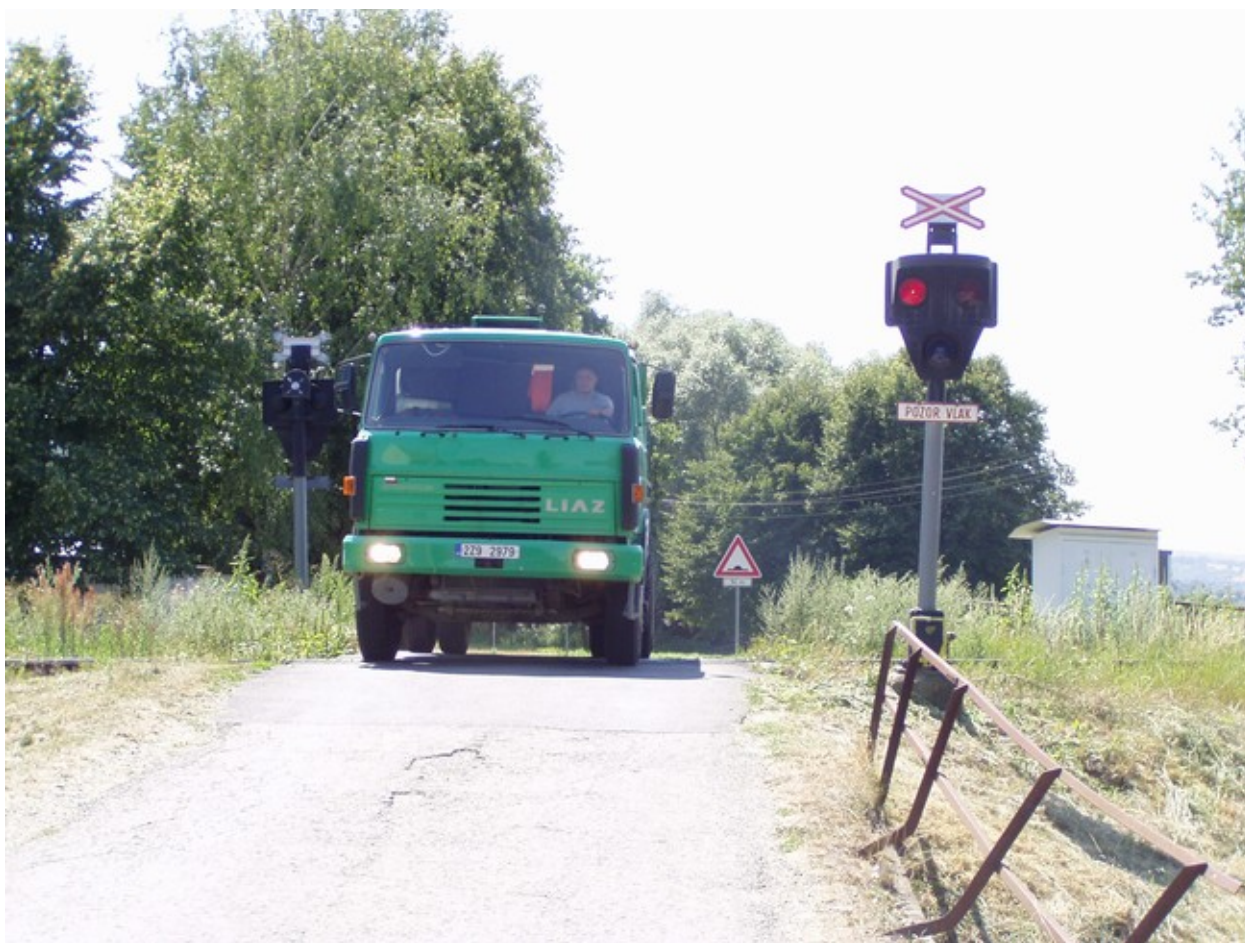
Téměř polovina řidičů zastavila mimo nebezpečné pásmo, významný je však i podíl těch, kteří pouze zpomalili. Výsledky se poněkud liší podle typu vozidla, u všech skupin je však nejčastější řádné zastavení a na druhém místě zpomalení, s výjimkou jízdních kol, která nejčastěji projížděla nezměněnou rychlostí a nikdy nezastavovala (je však třeba brát v úvahu jejich relativně nízkou rychlost a také určité obtíže spojené se zastavením). Rozdíly jsou také v jednotlivých lokalitách.
