Průzkum chování řidičů a chodců na železničních přejezdech

Anotace

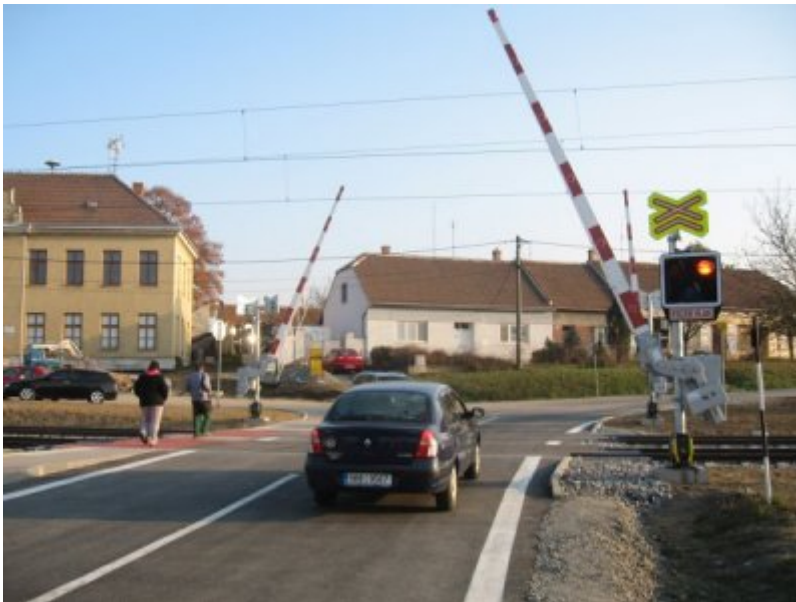
Z výsledků vyplývá, že pouze 39,5 % uživatelů (řidičů a chodců sumárně) se zachovalo v souladu s předpisy a zásadami bezpečného chování na přejezdu, ostatní zvolili některou formu potenciálně nebezpečného chování. V rozporu s obecně zažitou představou však zpravidla nešlo o objíždění spuštěných závor, přestože s výjimkou Blanska a Rájce-Jestřebí (po úpravě) byly sledované přejezdy vybaveny polovičními závorami a vstup na přejezd při spuštěných závorách bylo fyzicky možné pohodlně praktikovat. Toto chování se však vyskytovalo minimálně a bylo příznačné spíše pro chodce. Příliš častý nebyl ani vstup na přejezd v předzváněcí době. Jako mimořádně problematická se ale jeví

fáze zvedání závor, kdy sice platí zákaz jízdy (vstupu) na přejezd, neboť světelná výstraha stále trvá, reálně je však tato fáze výstrahy účastníky provozu velice často a zřejmě naprosto rutinně a bezmyšlenkovitě interpretována jako předzvěst konce výstrahy a motiv k pokračování v jízdě (chůzi). Hrozí zde nebezpečí, že ve fázi zvedání závor (břevna závor se zvedají a nejsou ještě v horní zapevněné poloze) vjede do přibližovacího úseku přejezdu druhé koleje další vlak a závory se začnou okamžitě sklápět bez potřebné doby pro vyklizení přejezdu, což u více Kolejních přejezdů znamená vysoké riziko uzavření vozidla na přejezdu mezi závory a i pro chodce nedostatek času k opuštění přejezdu.

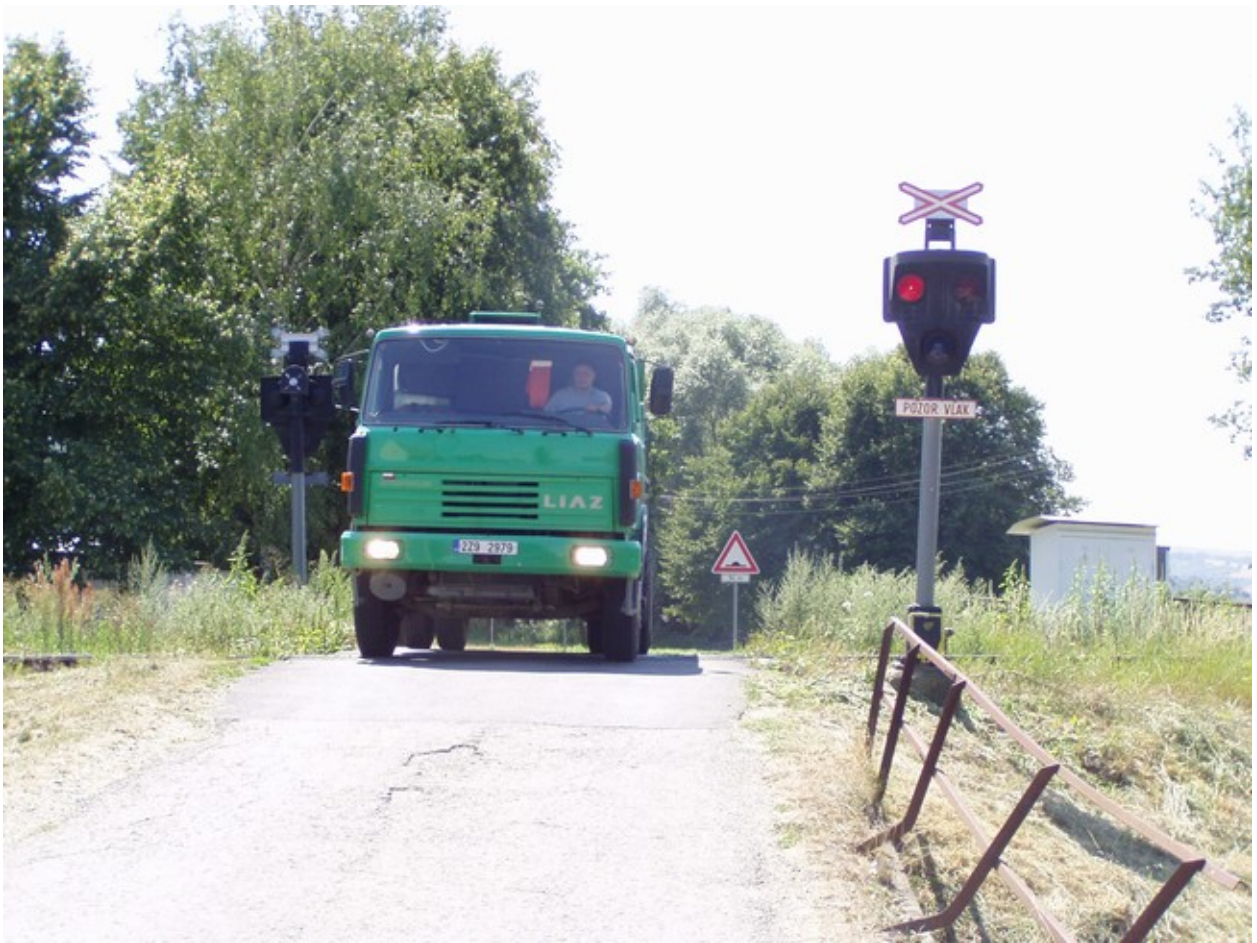
Téměř polovina řidičů zastavila mimo nebezpečné pásmo, významný je však i podíl těch, kteří pouze zpomalili. Výsledky se poněkud liší podle typu vozidla, u všech skupin je však nejčastější řádné zastavení a na druhém místě zpomalení, s výjimkou jízdních kol, která nejčastěji projížděla nezměněnou rychlostí a nikdy nezastavovala (je však třeba brát v úvahu jejich relativně nízkou rychlost a také určité obtíže spojené se zastavením). Rozdíly jsou také v jednotlivých lokalitách.
