# Zařízení pro provozní informace na ulici Bělohorské v Brně - 1 rok po instalaci

Publikováno: 27. 4. 2007

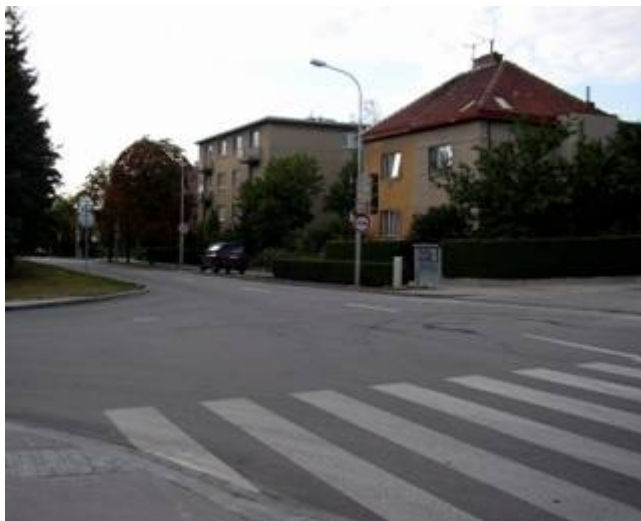
Obr. 2. Pohled na zařízení

Jedná se o zařízení pro provozní informace I1 umístěné na fluorescenčním podkladu a doplněné o symbol zákazové dopravní značky č. B20a „Nejvyšší dovolená rychlost 30 km/h“. Ve štítu zařízení je umístěn radar pro měření vybavený displejem pro zobrazení okamžité rychlosti projíždějícího vozidla a záznamovým zařízením. Zobrazovací elementy displeje tvoří fluorescenční retroreflexní sklopné segmenty a LED diody. Celá konstrukce zajišťuje dokonalou viditelnost za jakýchkoliv světelných podmínek. Zařízení je instalováno na sloupu veřejného osvětlení na začátku úseku s nejvyšší dovolenou rychlostí 30 km/h spolu se zákazovou dopravní značkou č. B21a „Zákaz předjíždění“ (viz obr. 2).

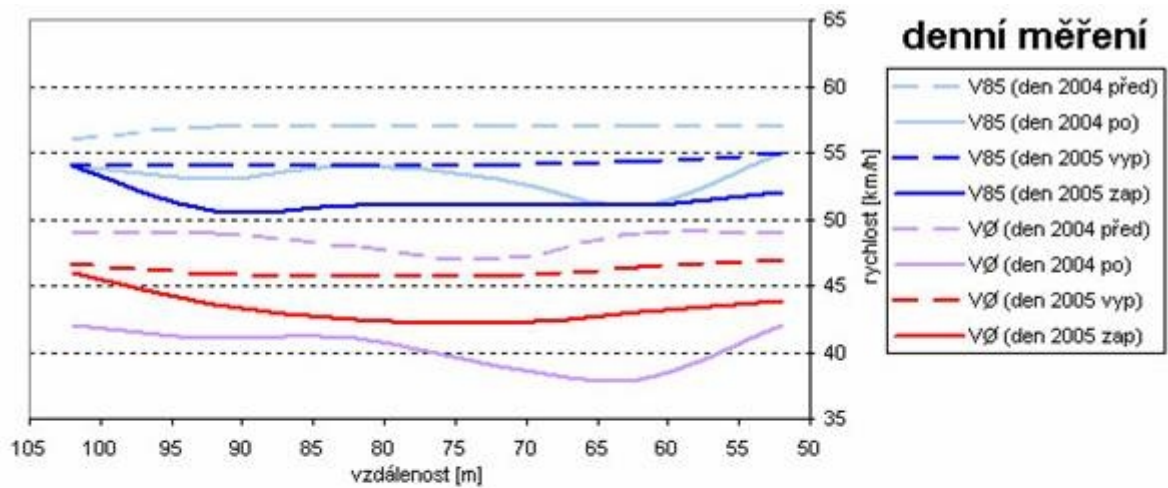
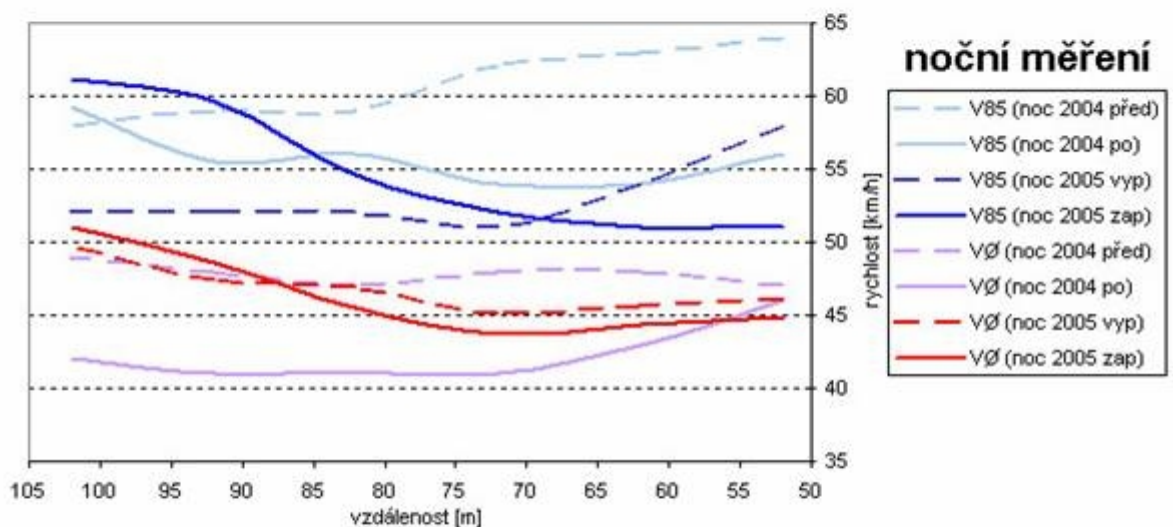
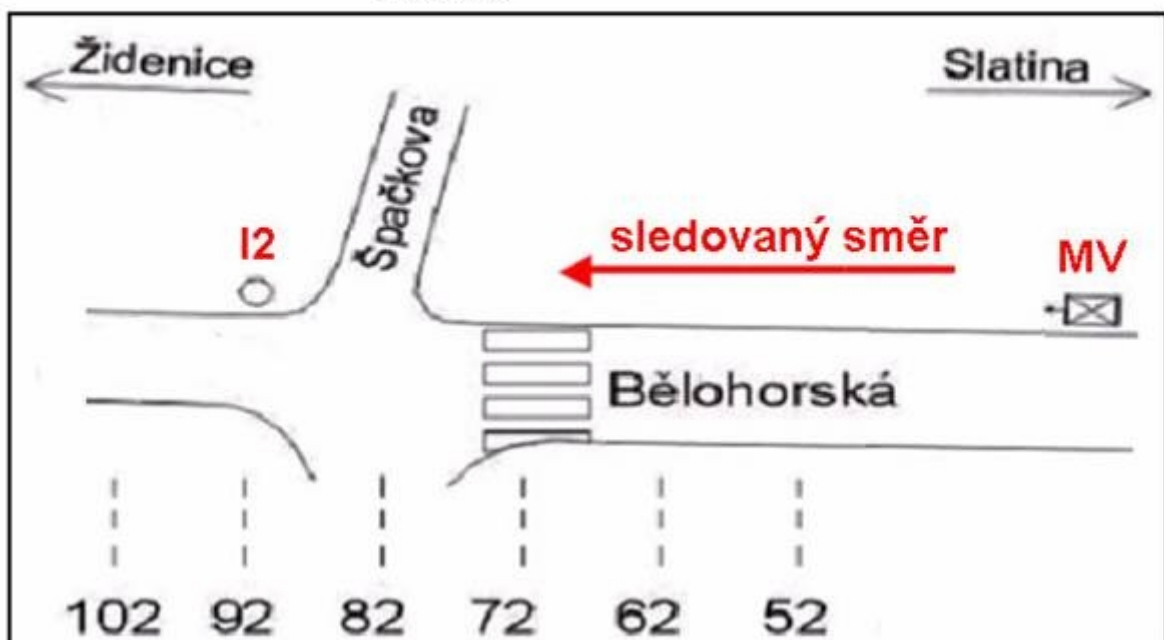
Rychlosti byly vyhodnoceny v šesti profilech (viz schéma u obr. 3). Následující grafy a tabulka uvádí rozložení rychlosti  $V_{85}$  (tj. rychlosti, kterou nepřekročilo 85 % vozidel) a průměrné rychlosti ve sledovaném úseku pro všech osm měření.

Obr. 3 Grafy rozložení rychlosti V85 a průměrné rychlosti ve sledovaném úseku pro všech šest měření. Schéma zobrazuje umístění stanoviště měřícího vozidla (MV) a zařízení (I2) a šest vyhodnocených profilů popsanych vzdáleností od MV.

- Rychlosti v noci jsou obecně vyšší než ve dne (cca o 2 km/h, tj. o 4 %). To je způsobeno nižší intenzitou provozu a také obecným povědomím nižší pravděpodobnosti možné policejní kontroly.
- Po instalaci zařízení však došlo k celkovému snížení rychlostí (např. na profilu sledovaného zařízení, tj. 92 m od stanoviště měřicího vozidla, došlo ke snížení rychlosti V<sub>85</sub> o 4 km/h u denního měření, tj. o 7 % a o 7 km/h u nočního měření, tj. o 15 %) a zároveň ke zmenšení rozdílu mezi denními a nočními hodnotami.
- Řidiči byli ovlivněni i v místě přechodu pro chodce. V profilu ve vzdálenosti 72 m od stanoviště měřicího vozidla došlo u denního měření k poklesu rychlosti V<sub>85</sub> o 4 km/h, tj. o 7 % a u nočního měření o 11 km/h, tj. o 18 %.

- Naměřené rychlosti při vypnutém radaru jsou téměř totožné s výsledky ve druhé etapě, nepřesahují však hodnoty před instalací zařízení.
- Rychlosti po opětovném zprovoznění radaru jsou cca o 3 km/h nižší než při vypnutí a jsou ze všech etap nejnižší (cca o 5 km/h nižší než hodnoty z první etapy).

Průběh rychlostí u nočních měření ve třetí a čtvrté etapě lze přirovnat k denním hodnotám; je však nutno přihlídnout ke skutečnosti, že u vzdálenějších profilů (92 m a 102 m) jsou hodnoty méně vypovídající z důvodu nižšího počtu sledovaných vozidel.

Celkově jsou srovnání příznivá: radar na řidiče dlouhodobě působí a ti si zvykli snižovat rychlost. Přispívá tedy ke zvýšení bezpečnosti silničního provozu. Bohužel ani nejnižší rychlosti se neblíží přikázané rychlosti 30 km/h. Pomoci by mohlo spojení radarového měření s policejním postihováním rychlosti (zvláště v nočních hodinách), případně obměna místa umístění zařízení. Do budoucna je každopádně potřeba měření opakovat a dále tak sledovat vývoj efektivity v delším časovém období.
