# Nový prvek pro regulaci nezákonného chování řidičů

Publikováno: 29. 1. 2016  
CDV

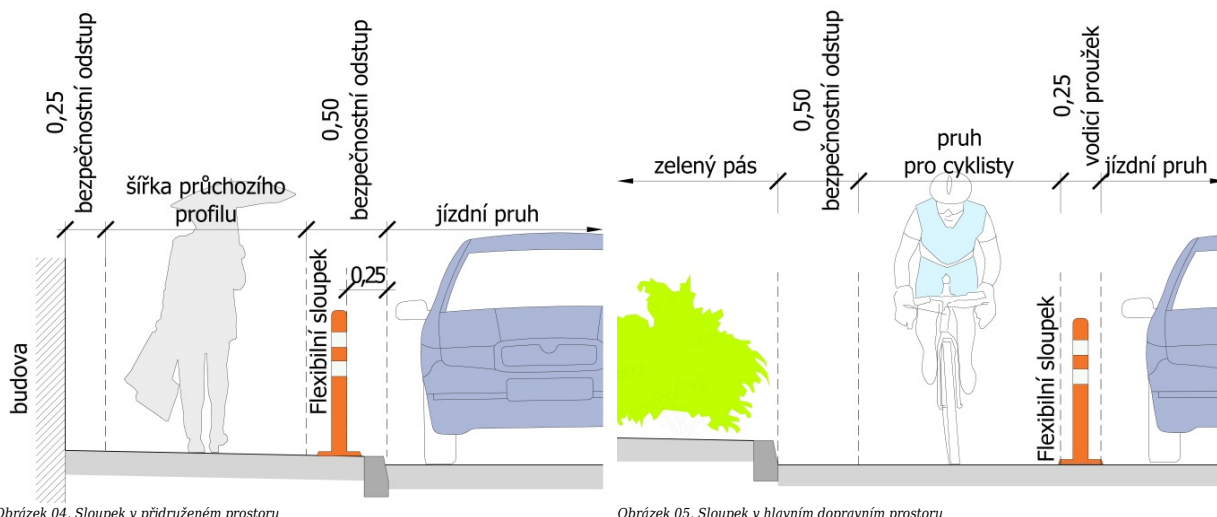
Sloupky by měly být umístěny na lokality především jako podpora dopravních značek a zpřehlednění/zvýraznění kritických lokalit (viz kapitola v TP 217: Vymezení pojmů [06]) pozemních komunikací nebo míst se zvýšeným počtem bezpečnostních rizik. Dle ČSN 73 6101 [03] nespádá flexibilní regulační sloupek mezi pevné překážky. V rámci příčného uspořádání komunikace jsou sloupky umísťovány do vodicího proužku, je-li zřízen. Sloupky nesmí svým profilem (mimo patky do výšky 0,05 m) zasahovat do přilehlého jízdního pruhu. Další možností je umístění sloupků do plochy komunikace, do kterých je zakázáno vjíždět. Osazení sloupků musí být vždy podporovat vodorovnou dopravní značku (např. č. V 1a „Podélná čára souvislá“, V 13 dopravní stíny, V 12a „Žlutá klikatá čára“, aj.). Další možností umístění je do bezpečnostního odstupu mezi hlavním a přidruženým prostorem. Sloupky je vhodné volit a osazovat tak, aby odstup dřívku sloupku (bez patky) od jízdního pruhu byl alespoň 0,25 m a zároveň aby zůstal zachován průjezdný/průchozí profil v přidruženém prostoru (stezky pro cyklisty/chodník - viz vyhláška č. 398/2009 Sb. [07], ČSN 73 6110 [04], TP 179 [05]).

Obrázek 04. Sloupek v předruženém prostoru

Obrázek 05. Sloupek v hlavním dopravním prostoru

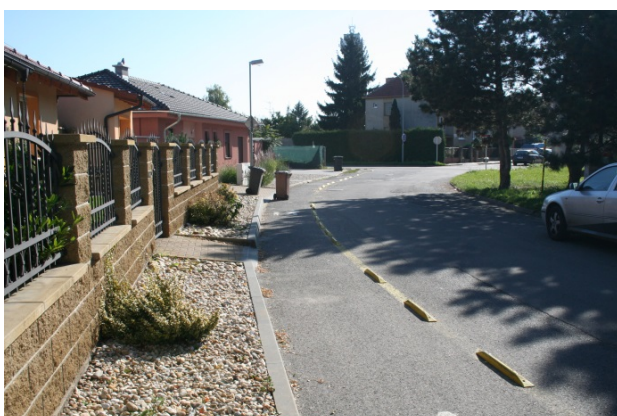
V tomto případě se jedná o obousměrnou dvoupruhovou komunikaci bez přilehlých chodníků. Právě kvůli absenci chodníků a poměrně velkému provozu pěších byla na široké komunikaci oddělena pěší doprava vodorovným značením a pomocí nízkých parkovacích zářezek. Tyto zářezky nesly známky častého přejíždění a byly ve velmi špatném stavu. Vybudování chodníku prozatím nepřipadalo v úvahu kvůli majetkovému vypořádání pozemků, proto město zvolilo nízkonákladové prozatímní řešení pomocí flexibilních sloupků. Na lokalitu bylo osazeno 24 ks sloupků průměru 80 mm výšky 750 mm. Kotvení sloupků proběhlo opět povrchovým způsobem pomocí kotev do živичného povrchu komunikace.

Obrázek 10. Břeclav – před osazením

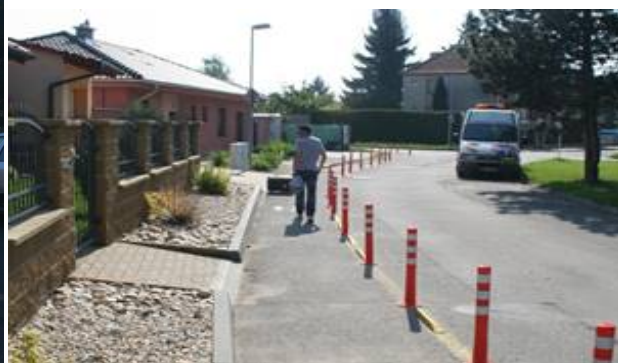
Obrázek 11. Břeclav – krátce po osazení

Pohyb chodců zůstal zachován na vymezeném prostoru. Do odděleného prostoru se přesunuli i cyklisté (v navazující ulici za křižovatkou je pro ně vyhrazený jízdní pruh a vznikla tak návaznost trasy). Reakcí rezidentů a majitelů přilehlých nemovitostí byl spíše údiv. Padlo pár předpovědí: „Tohle tady nemůže přece přežít.“ Opak je pravdou. Všechny sloupky přešly monitorovací období bez úhony pouze s drobnými oděrkami na exponovaných místech (odstraněn byl pouze jeden sloupek, který majitelům přilehlé nemovitosti překážel ve vjezdu – ovšem až po 11 měsících provozu). Nejvíce trpěly krajní sloupky a sloupky po krajích vjezdů. Místa byly strženy reflexní pásy, ale jinak dopravní a klimatické zatížení nemělo žádný vliv na tvar nebo funkci sloupků.

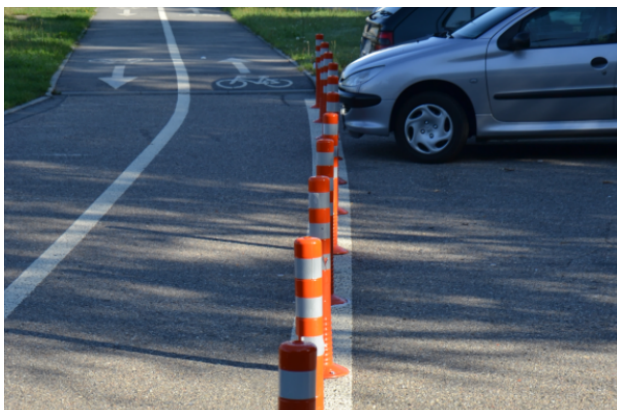
Obrázek 16. Benešov - 3 měsíc (srpen 2014)

Jak je znázorněno na obrázcích 15, 16 a 17 tak i několik měsíců po osazení porušování § 25 vymizelo.

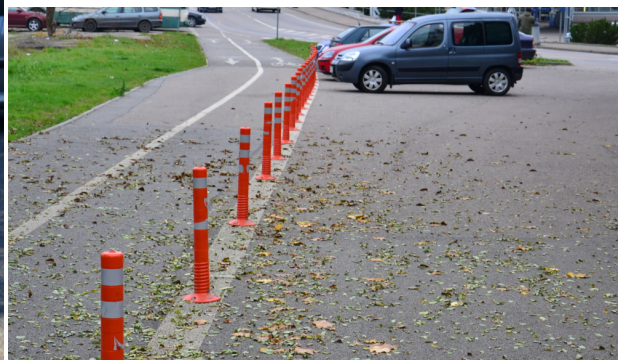
Obrázek 17. Benešov - 5 měsíc (říjen 2014)

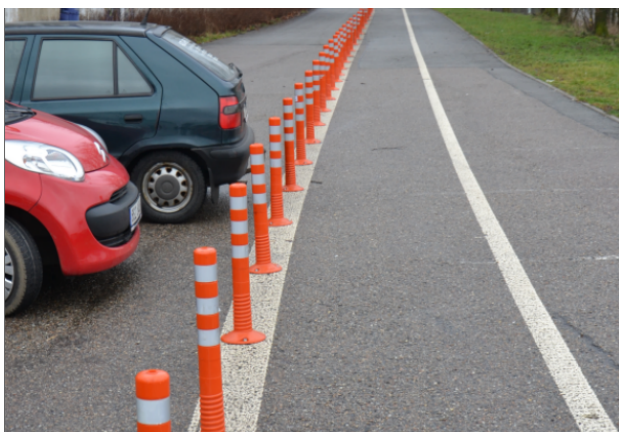
Obrázek 18. Benešov - 8 měsíc (leden 2015)

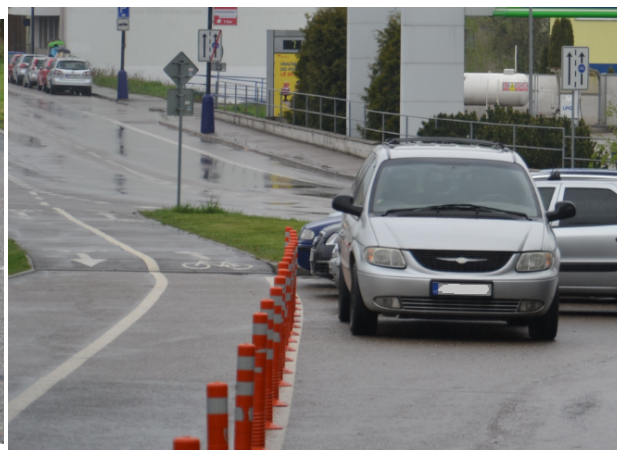
Obrázek 19. Benešov - 12 měsíc (duben 2015)

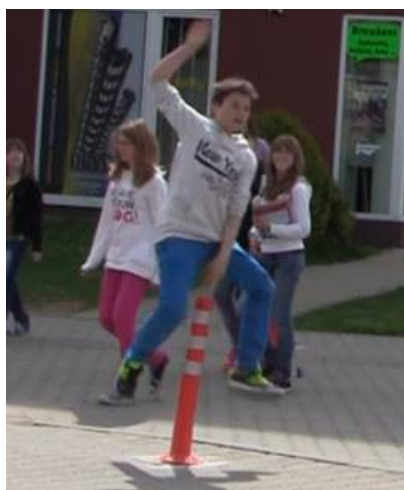
Obrázek 20. Benešov - 12 měsíc
