Nový prvek pro regulaci nezákonného chování řidičů

Publikováno: 29. 1. 2016
CDV

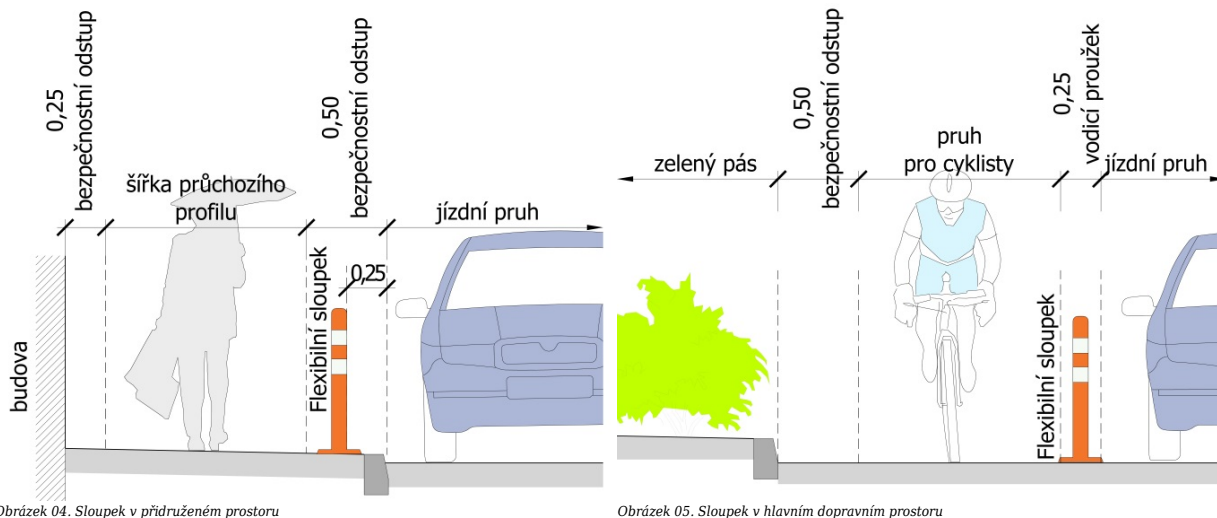
Obrázek 04. Sloupek v předruženém prostoru

Obrázek 05. Sloupek v hlavním dopravním prostoru

Sloupky by měly být umístěny na lokality především jako podpora dopravních značek a zpřehlednění/zvýraznění kritických lokalit (viz kapitola v TP 217: Vymezení pojmů [06]) pozemních komunikací nebo míst se zvýšeným počtem bezpečnostních rizik. Dle ČSN 73 6101 [03] nespadá flexibilní regulační sloupek mezi pevné překážky. V rámci příčného uspořádání komunikace jsou sloupky umísťovány do vodicího proužku, je-li zřízen. Sloupky nesmí svým profilem (mimo patky do výšky 0,05 m) zasahovat do přilehlého jízdního pruhu. Další možností je umístění sloupků do plochy komunikace, do kterých je zakázáno vjíždět. Osazení sloupků musí být vždy podporovat vodorovnou dopravní značku (např. č. V 1a „Podélná čára souvislá“, V 13 dopravní stíny, V 12a „Žlutá klikatá čára“, aj.). Další možností umístění je do bezpečnostního odstupů mezi hlavním a přidruženým prostorem. Sloupky je vhodné volit a osazovat tak, aby odstup dřívku sloupku (bez patky) od jízdního pruhu byl alespoň 0,25 m a zároveň aby zůstal zachován průjezdný/průchozí profil v přidruženém prostoru (stezky pro cyklisty/chodník - viz vyhláška č. 398/2009 Sb. [07], ČSN 73 6110 [04], TP 179 [05]).
