Nový prvek pro regulaci nezákonného chování řidičů

Publikováno: 29. 1. 2016
CDV

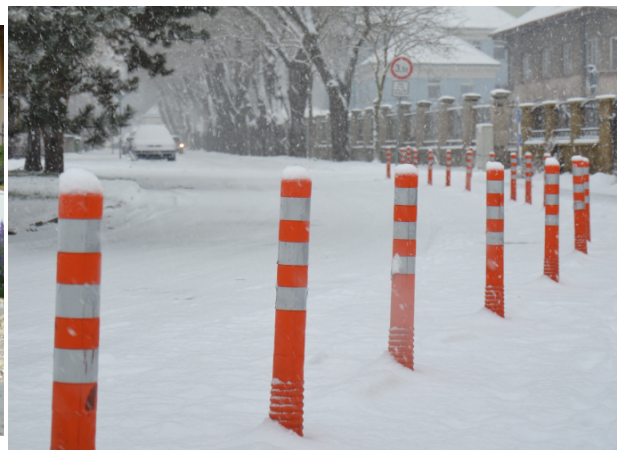
Obrázek 13. Břeclav - zimní období

Velký přínos „flexisloupků“ byl identifikován v zimním období. Z lednového monitoringu vyplynul zásadní přínos sloupků a to zvýraznění stezky pro chodce i pod sněhovou příkrývkou. Stávající vybavení (žluté parkovací zářezky) byly pod tenkou vrstvou sněhu nepostřehnutelné. Provedené doplňkové značení pomocí „flexisloupků“ však funkci stezky zachovalo. Údržba komunikace (i v zimním období) nezanechala na sloupcích žádnou zřetelnou stopu poškození a to ani v patě a kotvení sloupku.

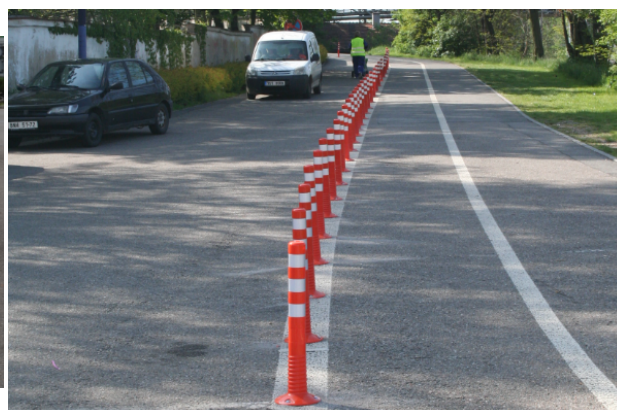
Obrázek 15. Benešov - po osazení (květen 2014)

Na Obrázek 15 jsou zachyceny flexibilní regulační sloupky krátce po jejich osazení. Ihned tak vznikla optická bariéra, která je ohleduplná (odpouštějící) ke zranitelným účastníkům silničního provozu.

Jak je znázorněno na obrázcích 15, 16 a 17 tak i několik měsíců po osazení porušování § 25 vymizelo.

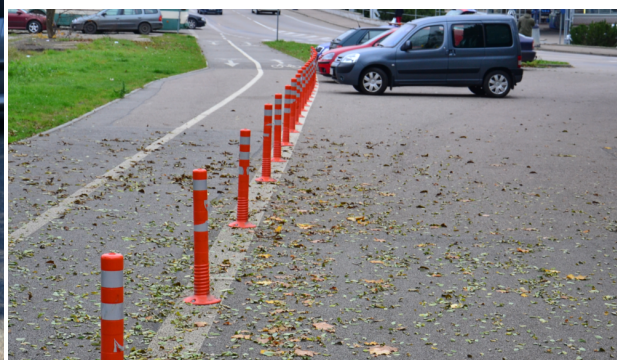
Obrázek 17. Benešov - 5 měsíc (říjen 2014)
