Nový prvek pro regulaci nezákonného chování řidičů

Publikováno: 29. 1. 2016
CDV

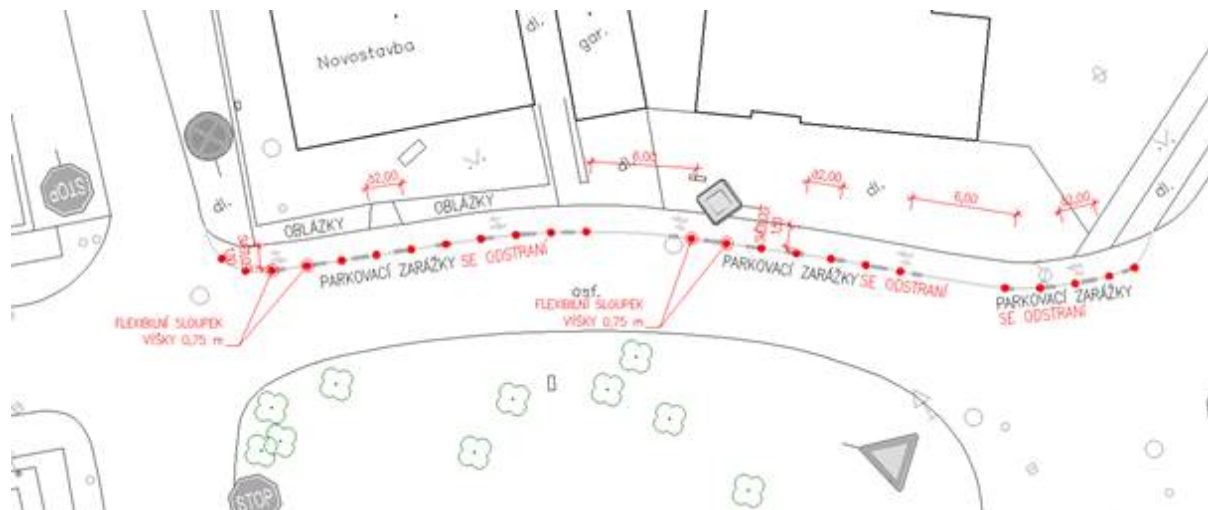
Obrázek 09. Břeclav – Za Kasárnami – schéma osazení

V tomto případě se jedná o obousměrnou dvoupruhovou komunikaci bez přilehlých chodníků. Právě kvůli absenci chodníků a poměrně velkému provozu pěších byla na široké komunikaci oddělena pěší doprava vodorovným značením a pomocí nízkých parkovacích zářežek. Tyto zářežky nesly známky častého přejíždění a byly ve velmi špatném stavu. Vybudování chodníku prozatím nepřipadalo v úvahu kvůli majtkovému vypořádání pozemků, proto město zvolilo nízkonákladové prozatímní řešení pomocí flexibilních sloupků. Na lokalitu bylo osazeno 24 ks sloupků průměru 80 mm výšky 750 mm. Kotvení sloupků proběhlo opět povrchovým způsobem pomocí kotev do živичného povrchu komunikace.
