# Zařízení pro provozní informace na ulici Rybnické v Brně

Publikováno: 27. 4. 2007

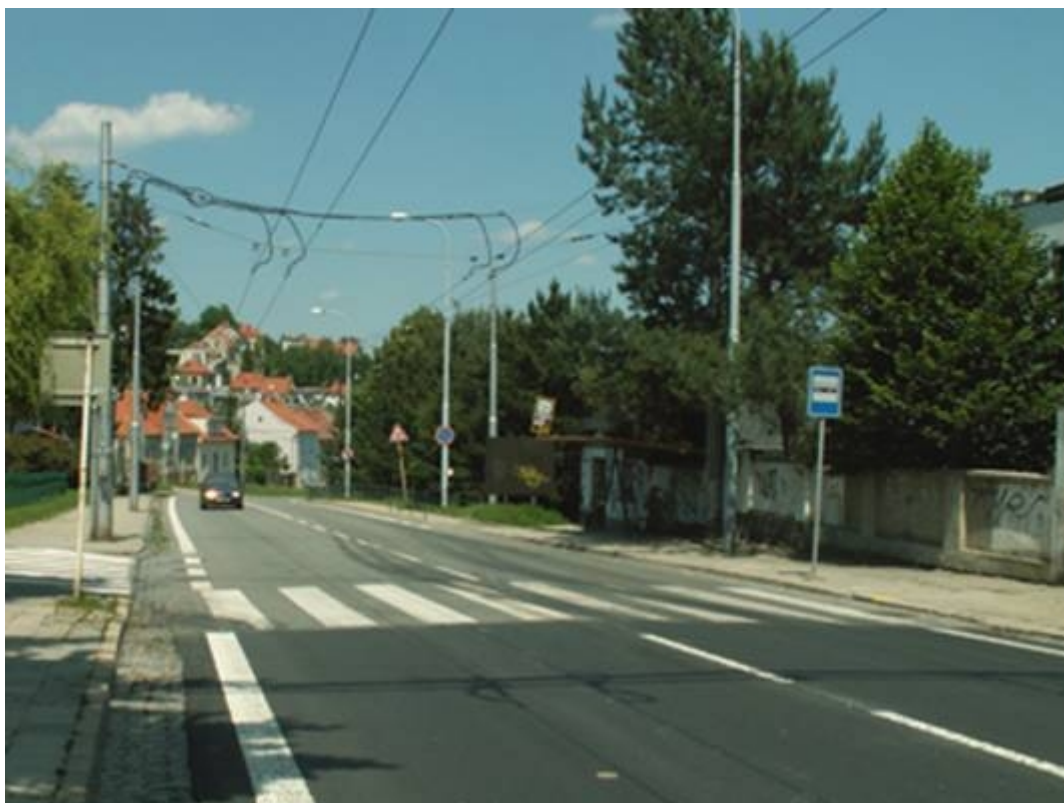
Obr 2: Mapa lokality s červeně vyznačenou polohou zařízení pro provozní informace (ZPI), radaru na měření rychlosti (R) a sledovaného přechodu pro chodce

V blízkosti přechodu pro chodce bylo pro zvýšení bezpečnosti nainstalováno zařízení pro provozní informace (ZPI). Displej zobrazující okamžitou rychlost okolo jedoucích vozidel je instalován na sloupu veřejného osvětlení cca 7 metrů před sledovaným přechodem pro chodce. Zařízení měří a ukazuje rychlost vozidel v přilehlém jízdním pruhu, který klesá ve směru na Pisárky (viz mapa). Vědomí řidiče o rychlosti má způsobit zvýšení bezpečnosti v blízkosti přechodu pro chodce snížením rychlosti na bezpečnou mez.

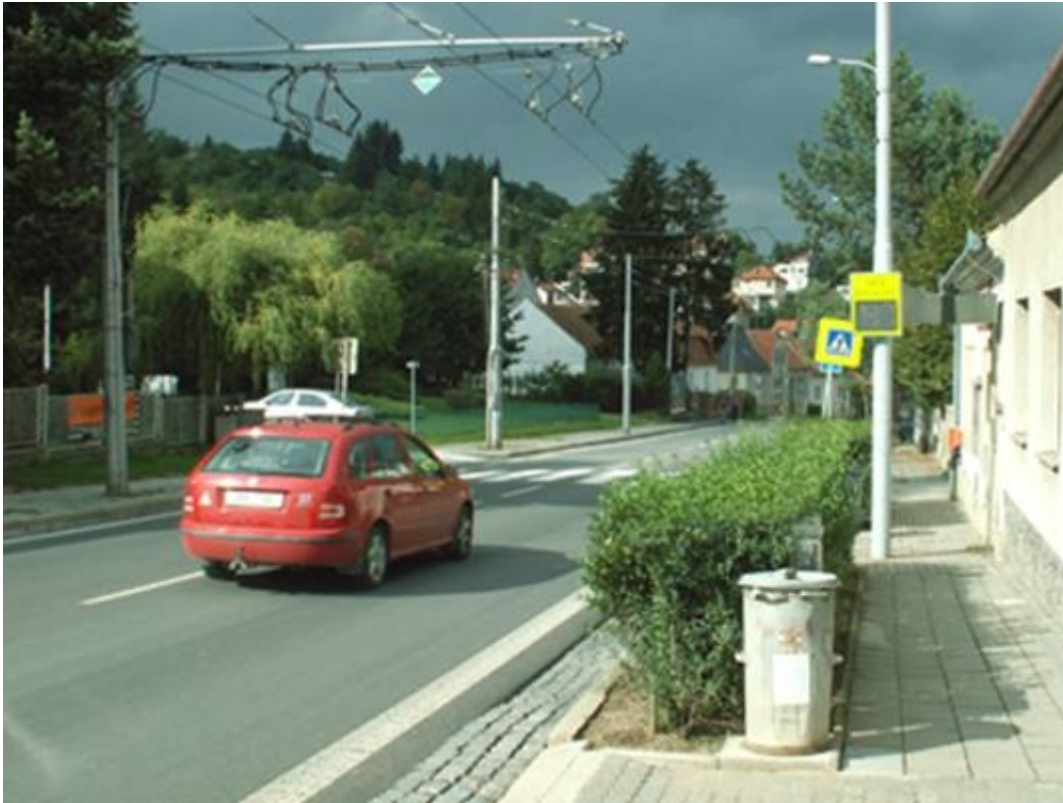
Obr 4: Detailní pohled na displej zařízení pro provozní informace

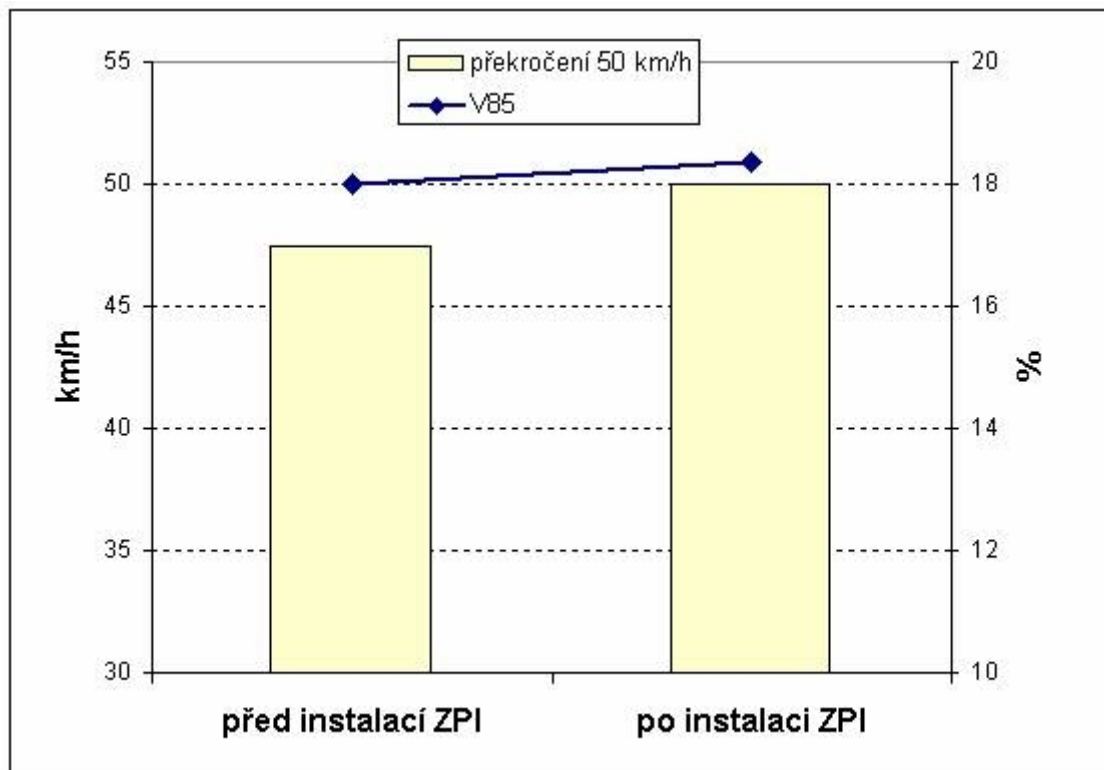
<b>před instalací ZPI</b>	<b>po instalaci ZPI</b>
V <sub>85</sub> [km/h]	50	51
překročení 50 km/h [%]	17	18

Graf a tabulka zobrazují rychlost (rychlost V<sub>85</sub> a průměrnou rychlost) a podíl vozidel překračujících nejvyšší dovolenou rychlost 50 km/h. Z výsledků je zřejmé, že překračování nejvyšší dovolené rychlosti u přechodu nebylo časté před instalací ZPI ani po instalaci (max. 18 % překračujících). Průměrná rychlost v obou etapách nepřekračuje nejvyšší dovolenou rychlost 50 km/h.

Měření rychlosti vozidel proběhlo ve dvou etapách: v červnu 2006 před instalací zařízení pro provozní informace a v srpnu 2006 po jeho instalaci. Měřila se rychlost vozidel v jízdním pruhu přilehlém instalovanému zařízení (směr Pisárky), tj. těch, na které má zařízení preventivně působit. Rychlost se měřila profilově pomocí dopplerovského radaru.

Lze konstatovat, že v uvedeném případě nebyla instalace zařízení pro provozní informace nutná. Řidiči přiměřeně dodržují nejvyšší dovolenou rychlost a není proto potřeba používat další nástroje zvyšování bezpečnosti. Samotná realizace zařízení je nevhodným příkladem: zhotovitel měl přednostně vycházet ze znalosti rychlosti vozidel v daném úseku před realizací.
