Průzkum chování řidičů a chodců na železničních přejezdech

Publikováno: 21. 9. 2012

Anotace

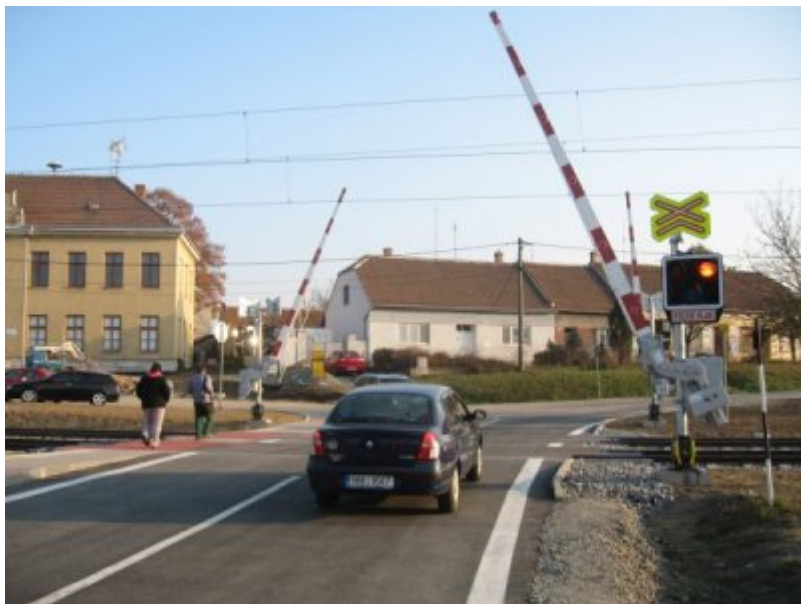
Z výsledků vyplývá, že pouze 39,5 % uživatelů (řidičů a chodců sumárně) se zachovalo v souladu s předpisy a zásadami bezpečného chování na přejezdu, ostatní zvolili některou formu potenciálně nebezpečného chování. V rozporu s obecně zažitou představou však zpravidla nešlo o objíždění spuštěných závor, přestože s výjimkou Blanska a Rájce-Jestřebí (po úpravě) byly sledované přejezdy vybaveny polovičními závorami a vstup na přejezd při spuštěných závorách bylo fyzicky možné pohodlně praktikovat. Toto chování se však vyskytovalo minimálně a bylo příznačně spíše pro chodce. Příliš častý nebyl ani vstup na přejezd v předzváněcí době. Jako mimořádně problematická se ale jeví
