# Zařízení pro provozní informace na ulici Bělohorské v Brně - 1 rok po instalaci

Publikováno: 27. 4. 2007

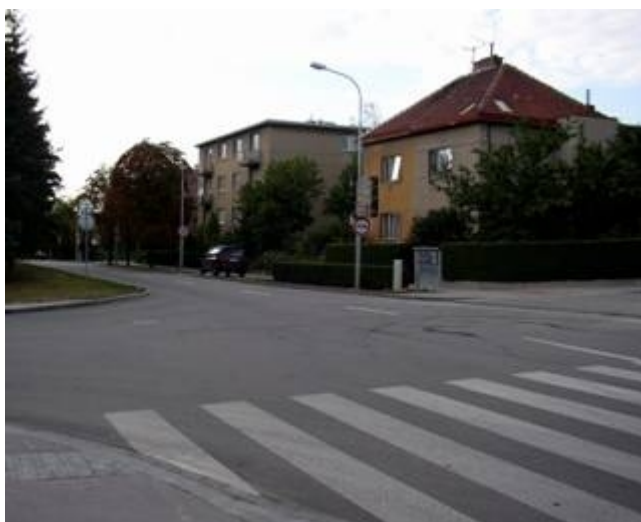
Obr. 2. Pohled na zařízení

Jedná se o zařízení pro provozní informace I1 umístěné na fluorescenčním podkladu a doplněné o symbol zákazové dopravní značky č. B20a „Nejvyšší dovolená rychlost 30 km/h“. Ve štítu zařízení je umístěn radar pro měření vybavený displejem pro zobrazení okamžité rychlosti projíždějícího vozidla a záznamovým zařízením. Zobrazovací elementy displeje tvoří fluorescenční retroreflexní sklopné segmenty a LED diody. Celá konstrukce zajišťuje dokonalou viditelnost za jakýchkoliv světelných podmínek. Zařízení je instalováno na sloupu veřejného osvětlení na začátku úseku s nejvyšší dovolenou rychlostí 30 km/h spolu se zákazovou dopravní značkou č. B21a „Zákaz předjíždění“ (viz obr. 2).

V září roku 2004 bylo v Brně-Židenicích na ulici Bělohorské instalováno zařízení pro provozní informace doplněné radarem (dále „zařízení“). Je umístěno v těsné blízkosti křížení komunikace s ulicemi Špačkovou a Mazourovou na vjezdu do úseku s nejvyšší dovolenou rychlostí 30 km/h (viz obr. 1). Jeho účelem je snížení průjezdních rychlostí.
