Nový prvek pro regulaci nezákonného chování řidičů

Publikováno: 29. 1. 2016
CDV

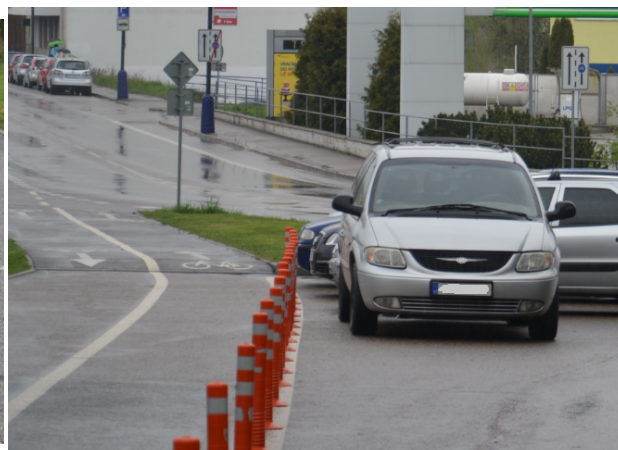
Obrázek 19. Benešov - 12 měsíc (duben 2015)
