Nový prvek pro regulaci nezákonného chování řidičů

Publikováno: 29. 1. 2016
CDV

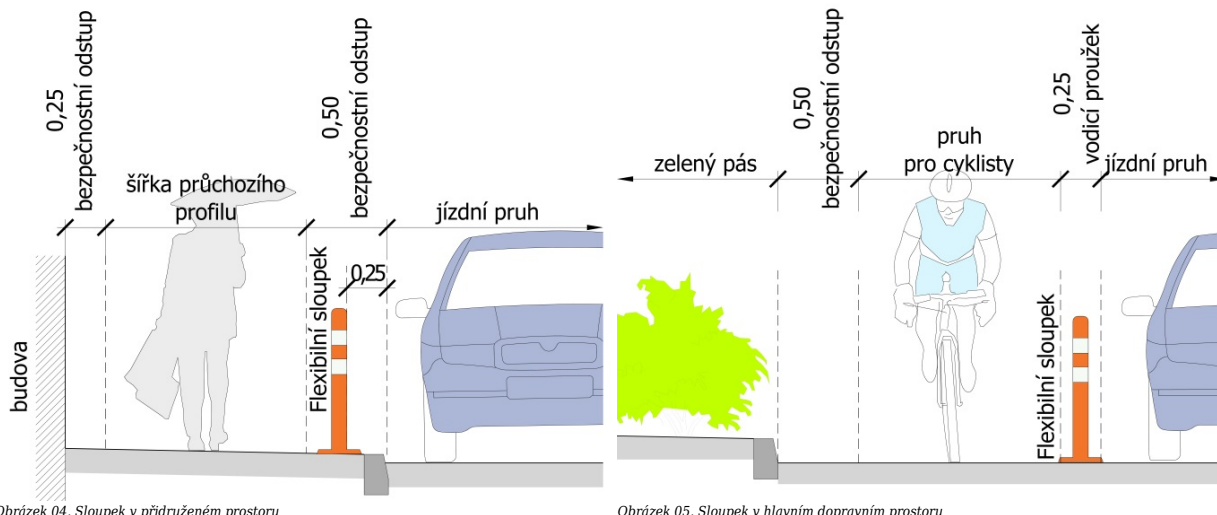
Obrázek 04. Sloupek v předruženém prostoru

Obrázek 05. Sloupek v hlavním dopravním prostoru

Sloupky by měly být umístěny na lokality především jako podpora dopravních značek a zpřehlednění/zvýraznění kritických lokalit (viz kapitola v TP 217: Vymezení pojmů [06]) pozemních komunikací nebo míst se zvýšeným počtem bezpečnostních rizik. Dle ČSN 73 6101 [03] nespadá flexibilní regulační sloupek mezi pevné překážky. V rámci příčného uspořádání komunikace jsou sloupky umísťovány do vodicího proužku, je-li zřízen. Sloupky nesmí svým profilem (mimo patky do výšky 0,05 m) zasahovat do přilehlého jízdního pruhu. Další možností je umístění sloupků do plochy komunikace, do kterých je zakázáno vjíždět. Osazení sloupků musí být vždy podporovat vodorovnou dopravní značku (např. č. V 1a „Podélná čára souvislá“, V 13 dopravní stíny, V 12a „Žlutá klikatá čára“, aj.). Další možností umístění je do bezpečnostního odstupu mezi hlavním a přidruženým prostorem. Sloupky je vhodné volit a osazovat tak, aby odstup dřívku sloupku (bez patky) od jízdního pruhu byl alespoň 0,25 m a zároveň aby zůstal zachován průjezdný/průchozí profil v přidruženém prostoru (stezky pro cyklisty/chodník - viz vyhláška č. 398/2009 Sb. [07], ČSN 73 6110 [04], TP 179 [05]).

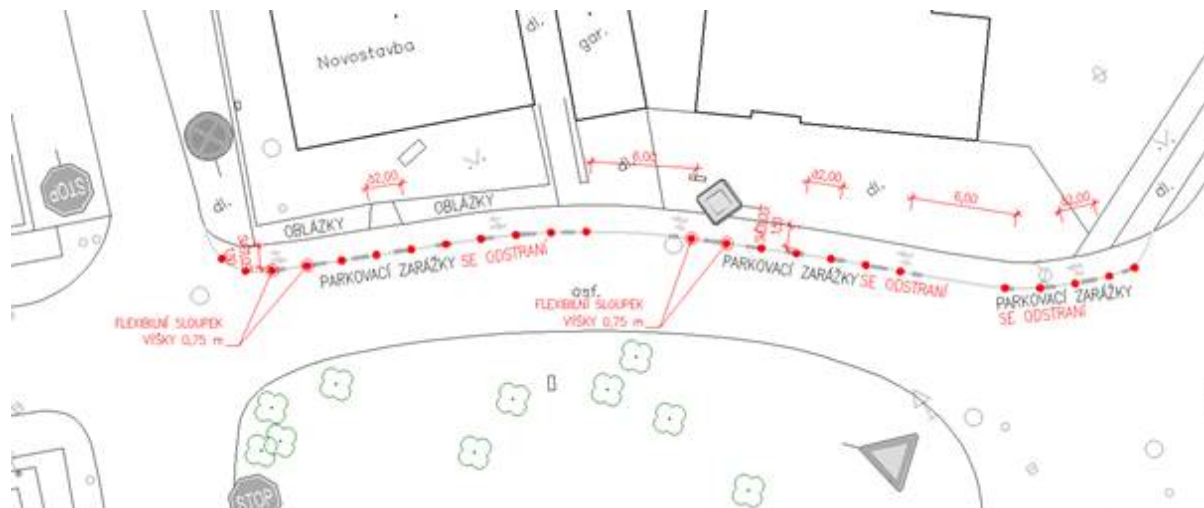
Obrázek 09. Břeclav – Za Kasárnami – schéma osazení

V tomto případě se jedná o obousměrnou dvoupruhovou komunikaci bez přilehlých chodníků. Právě kvůli absenci chodníků a poměrně velkému provozu pěších byla na široké komunikaci oddělena pěší doprava vodorovným značením a pomocí nízkých parkovacích zářezek. Tyto zářezky nesly známky častého přejíždění a byly ve velmi špatném stavu. Vybudování chodníku prozatím nepřipadalo v úvahu kvůli majetkovému vypořádání pozemků, proto město zvolilo nízkonákladové prozatímní řešení pomocí flexibilních sloupků. Na lokalitu bylo osazeno 24 ks sloupků průměru 80 mm výšky 750 mm. Kotvení sloupků proběhlo opět povrchovým způsobem pomocí kotev do živичného povrchu komunikace.

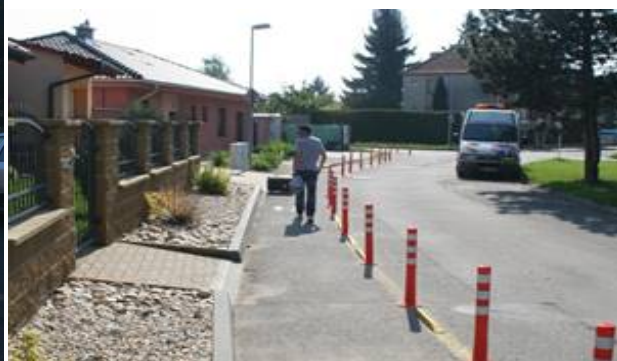
Obrázek 11. Břeclav – krátce po osazení

Pohyb chodců zůstal zachován na vymezeném prostoru. Do odděleného prostoru se přesunuli i cyklisté (v navazující ulici za křižovatkou je pro ně vyhrazený jízdní pruh a vznikla tak návaznost trasy). Reakcí rezidentů a majitelů přilehlých nemovitostí byl spíše údiv. Padlo pár předpovědí: „Tohle tady nemůže přece přežít.“ Opak je pravdou. Všechny sloupky přešly monitorovací období bez úhony pouze s drobnými oděrkami na exponovaných místech (odstraněn byl pouze jeden sloupek, který majitelům přilehlé nemovitosti překážel ve vjezdu – ovšem až po 11 měsících provozu). Nejvíce trpěly krajní sloupky a sloupky po krajích vjezdů. Místa byly strženy reflexní pásy, ale jinak dopravní a klimatické zatížení nemělo žádný vliv na tvar nebo funkci sloupků.

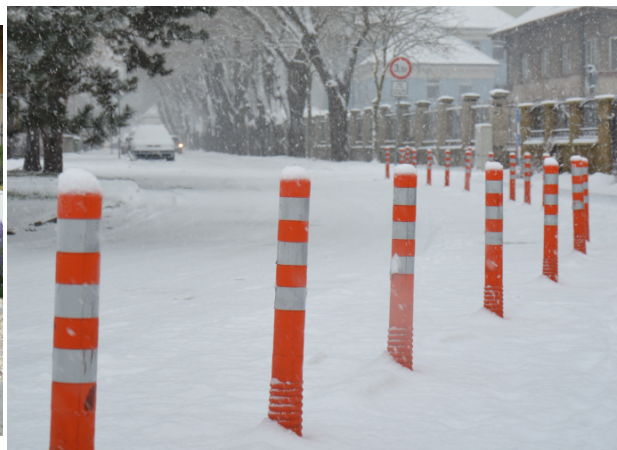
Obrázek 13. Břeclav - zimní období

Velký přínos „flexisloupků“ byl identifikován v zimním období. Z lednového monitoringu vyplynul zásadní přínos sloupků a to zvýraznění stezky pro chodce i pod sněhovou příkrývkou. Stávající vybavení (žluté parkovací zářezky) byly pod tenkou vrstvou sněhu nepostřehnutelné. Provedené doplňkové značení pomocí „flexisloupků“ však funkci stezky zachovalo. Údržba komunikace (i v zimním období) nezanechala na sloupcích žádnou zřetelnou stopu poškození a to ani v patě a kotvení sloupku.

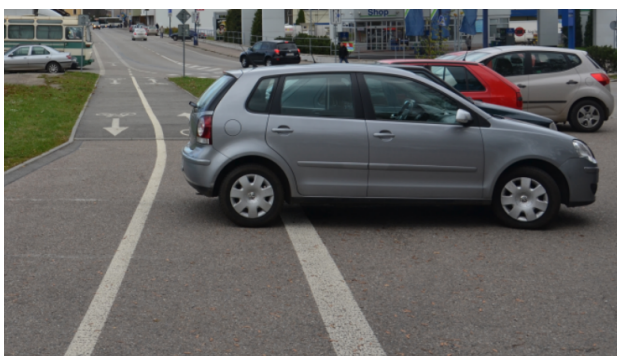
Obrázek 14. Benešov - před osazením (říjen 2013)

Jako další lokalita pro implementaci byla vybrána odstavňá plocha pro vozidla, která je současně účelovou komunikací. Geometricky je v souběhu s cyklostezkou. Na této lokalitě docházelo k nelegálnímu odstavování/parkování vozidel ve vyhrazeném pruhu pro cyklisty. Řidiči tak porušovali § 27 zákona č. 361/2001 Sb., odstavec (i) na vyhrazeném jízdním pruhu (viz Obrázek 14).

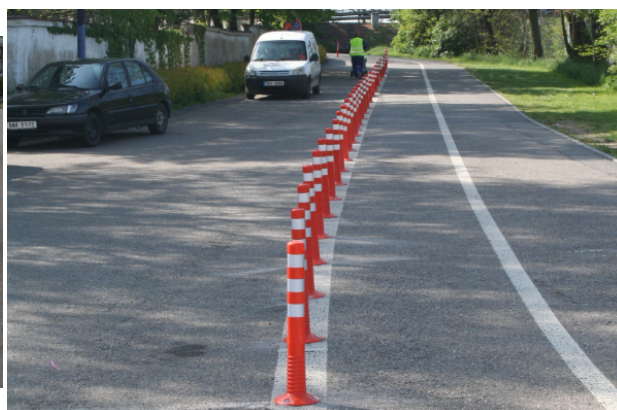
Obrázek 15. Benešov - po osazení (květen 2014)

Na Obrázek 15 jsou zachyceny flexibilní regulační sloupky krátce po jejich osazení. Ihned tak vznikla optická bariéra, která je ohleduplná (odpouštějící) ke zranitelným účastníkům silničního provozu.

Jak je znázorněno na obrázcích 15, 16 a 17 tak i několik měsíců po osazení porušování § 25 vymizelo.

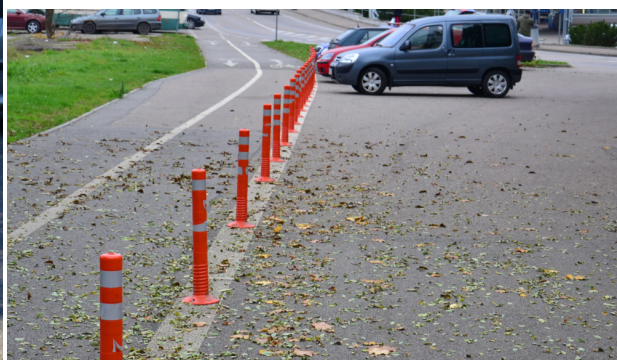
Obrázek 17. Benešov - 5 měsíc (říjen 2014)

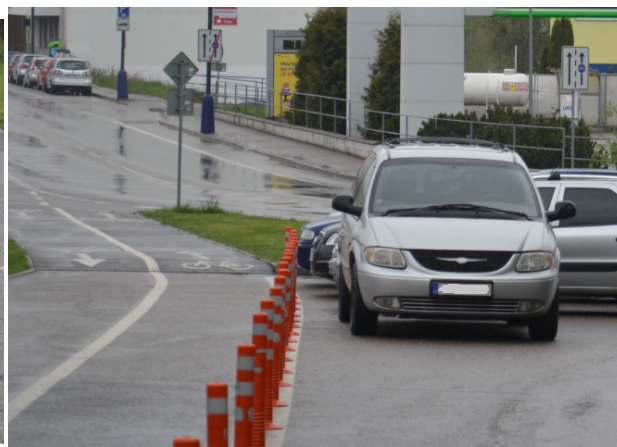
Obrázek 19. Benešov - 12 měsíc (duben 2015)
