Nový prvek pro regulaci nezákonného chování řidičů

Publikováno: 29. 1. 2016
CDV

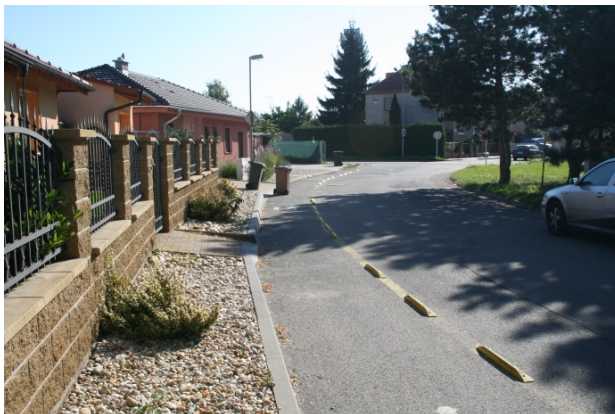
Obrázek 10. Břeclav – před osazením

V tomto případě se jedná o obousměrnou dvoupruhovou komunikaci bez přilehlých chodníků. Právě kvůli absenci chodníků a poměrně velkému provozu pěších byla na široké komunikaci oddělena pěší doprava vodorovným značením a pomocí nízkých parkovacích zářezek. Tyto zářezky nesly známky častého přejíždění a byly ve velmi špatném stavu. Vybudování chodníku prozatím nepřipadalo v úvahu kvůli majetkovému vypořádání pozemků, proto město zvolilo nízkonákladové prozatímní řešení pomocí flexibilních sloupků. Na lokalitu bylo osazeno 24 ks sloupků průměru 80 mm výšky 750 mm. Kotvení sloupků proběhlo opět povrchovým způsobem pomocí kotev do živичného povrchu komunikace.

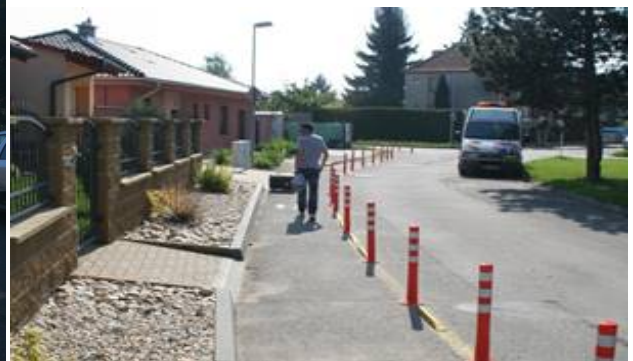
Obrázek 11. Břeclav – krátce po osazení

Pohyb chodců zůstal zachován na vymezeném prostoru. Do odděleného prostoru se přesunuli i cyklisté (v navazující ulici za křižovatkou je pro ně vyhrazený jízdní pruh a vznikla tak návaznost trasy). Reakcí rezidentů a majitelů přilehlých nemovitostí byl spíše údiv. Padlo pár předpovědí: „Tohle tady nemůže přece přežít.“ Opak je pravdou. Všechny sloupky přešly monitorovací období bez úhony pouze s drobnými oděrkami na exponovaných místech (odstraněn byl pouze jeden sloupek, který majitelům přilehlé nemovitosti překážel ve vjezdu – ovšem až po 11 měsících provozu). Nejvíce trpěly krajní sloupky a sloupky po krajích vjezdů. Místa byly strženy reflexní pásy, ale jinak dopravní a klimatické zatížení nemělo žádný vliv na tvar nebo funkci sloupků.
