Nový prvek pro regulaci nezákonného chování řidičů

Publikováno: 29. 1. 2016
CDV

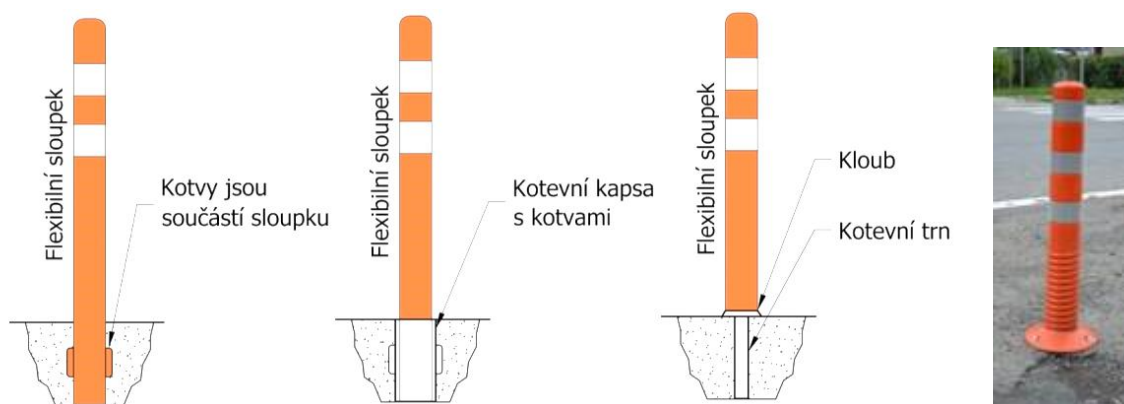
Obrázek 01. Flexibilní regulační sloupek

Ne, úplnou novinkou je flexibilní regulační sloupek, což je zařízení pro dopravně bezpečnostní a dopravně výchovné informace ve tvaru sloupu. „Flexisloupek“ slouží k regulaci provozu, opticky usměrňuje a odděluje provoz motorových vozidel od pěších. Na pozemní komunikaci nevytváří pevnou překážku, a proto je možné jej umístit i do hlavního dopravního prostoru komunikace. Patří podobně jako ostatní druhy sloupek mezi vybavení pozemní komunikace.

Flexibilní sloupek je vyroben z recyklovatelného termoplastického polyuretanu (TPU). Barva sloupku je oranžová. Barva reflexní pásky je bílá. Profil sloupku je kruhový o průměru 80 nebo 90 mm, hrany jsou zaoblené. Sloupek je „mírně“ kónický o výšce 0,75 m, spodní část je kvůli větší tuhosti profilovaná. Integrovaná kotevní podstava sloupku je o průměru 200 mm. Tepelná odolnost sloupku spadá do rozmezí $-20 \div 60^{\circ}\text{C}$. Sloupek vyhovuje požadavkům TP 217 [06] a byl schválen pro použití na PK v ČR.

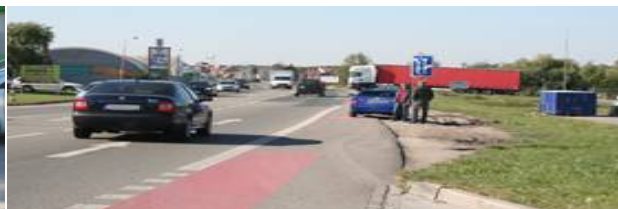
Obrázek 03. Stání na silniční vegetaci (§ 27 písm. r, i)

1. (c) na přechodu pro chodce nebo přejezdu pro cyklisty a ve vzdálenosti 5 m před nimi,
2. (d) na křižovatce a ve vzdálenosti 5 m od ní,
3. (e) v připojovacím nebo odpojovacím pruhu,
4. (i) ve vyhrazeném jízdním pruhu,
5. (n) před vjezdem na komunikaci,
6. (r) na silniční vegetaci,
7. (s) na jiných místech, kde by tím byla ohrožena bezpečnost provozu na PK (např. vyznačené dopravní stíny v křižovatkách).

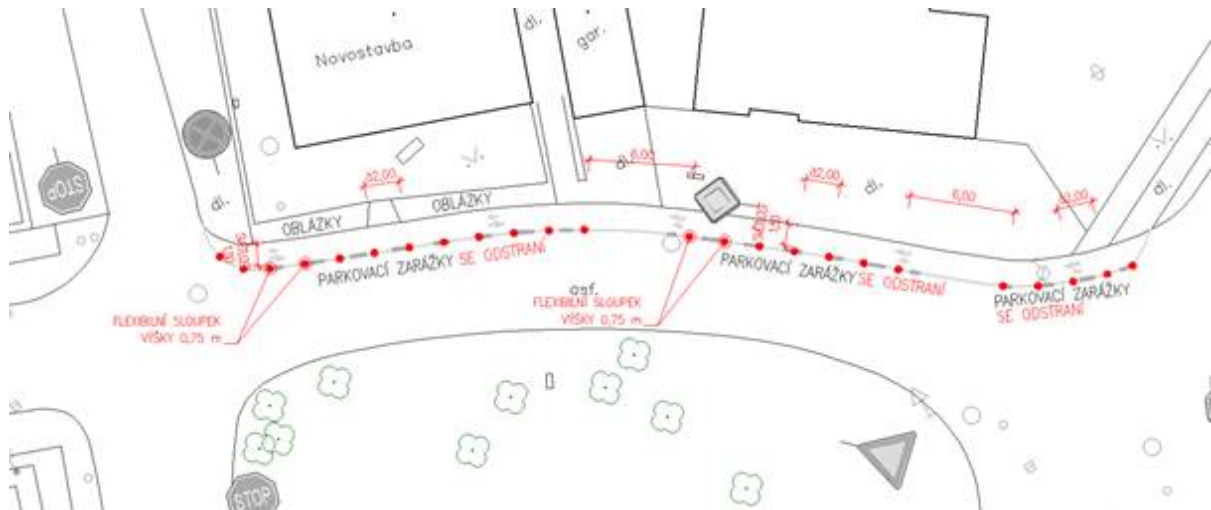
Obrázek 09. Břeclav – Za Kasárnami – schéma osazení

V tomto případě se jedná o obousměrnou dvoupruhovou komunikaci bez přilehlých chodníků. Právě kvůli absenci chodníků a poměrně velkému provozu pěších byla na široké komunikaci oddělena pěší doprava vodorovným značením a pomocí nízkých parkovacích zářezek. Tyto zářezky nesly známky častého přejíždění a byly ve velmi špatném stavu. Vybudování chodníku prozatím nepřipadalo v úvahu kvůli majetkovému vypořádání pozemků, proto město zvolilo nízkonákladové prozatímní řešení pomocí flexibilních sloupků. Na lokalitu bylo osazeno 24 ks sloupků průměru 80 mm výšky 750 mm. Kotvení sloupků proběhlo opět povrchovým způsobem pomocí kotev do živичného povrchu komunikace.

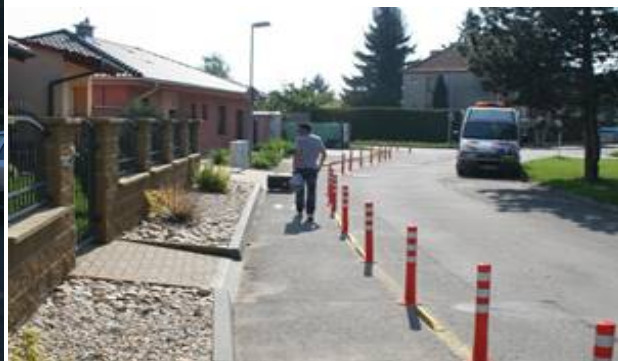
Obrázek 11. Břeclav – krátce po osazení

Pohyb chodců zůstal zachován na vymezeném prostoru. Do odděleného prostoru se přesunuli i cyklisté (v navazující ulici za křižovatkou je pro ně vyhrazený jízdní pruh a vznikla tak návaznost trasy). Reakcí rezidentů a majitelů přilehlých nemovitostí byl spíše údiv. Padlo pár předpovědí: „Tohle tady nemůže přece přežít.“ Opak je pravdou. Všechny sloupky přešly monitorovací období bez úhony pouze s drobnými oděrkami na exponovaných místech (odstraněn byl pouze jeden sloupek, který majitelům přilehlé nemovitosti překážel ve vjezdu – ovšem až po 11 měsících provozu). Nejvíce trpěly krajní sloupky a sloupky po krajích vjezdů. Místa byly strženy reflexní pásy, ale jinak dopravní a klimatické zatížení nemělo žádný vliv na tvar nebo funkci sloupků.

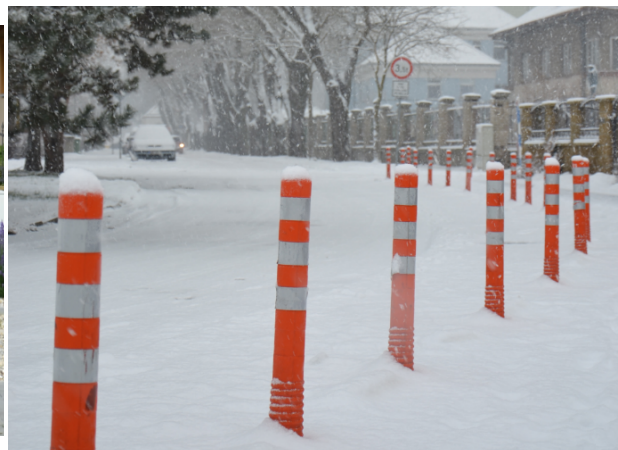
Obrázek 13. Břeclav - zimní období

Velký přínos „flexisloupků“ byl identifikován v zimním období. Z lednového monitoringu vyplynul zásadní přínos sloupků a to zvýraznění stezky pro chodce i pod sněhovou příkrývkou. Stávající vybavení (žluté parkovací zářezky) byly pod tenkou vrstvou sněhu nepostřehnutelné. Provedené doplňkové značení pomocí „flexisloupků“ však funkci stezky zachovalo. Údržba komunikace (i v zimním období) nezanechala na sloupcích žádnou zřetelnou stopu poškození a to ani v patě a kotvení sloupku.

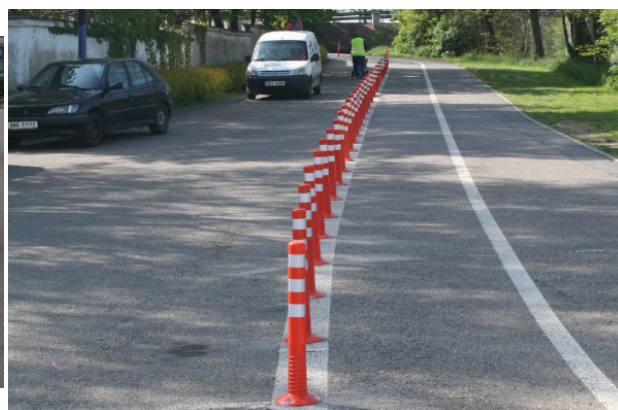
Obrázek 15. Benešov - po osazení (květen 2014)

Na Obrázek 15 jsou zachyceny flexibilní regulační sloupky krátce po jejich osazení. Ihned tak vznikla optická bariéra, která je ohleduplná (odpouštějící) ke zranitelným účastníkům silničního provozu.

Jak je znázorněno na obrázcích 15, 16 a 17 tak i několik měsíců po osazení porušování § 25 vymizelo.

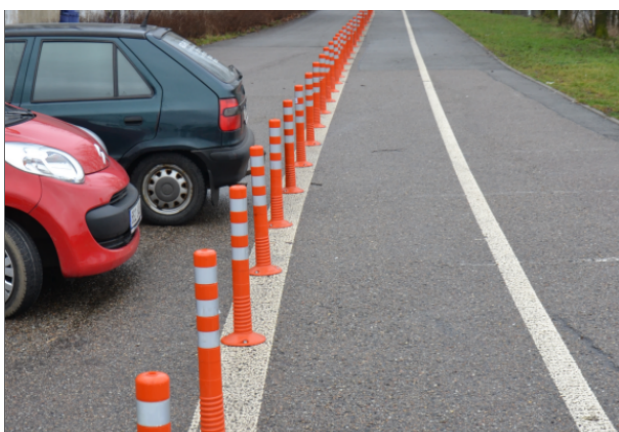
Obrázek 18. Benešov - 8 měsíc (leden 2015)

Z hlášení PČR v městě Benešov nevyplývá, že by na lokalitě dále docházelo k porušování zákona. Vozidla již nezasahují do jízdního pruhu vyhrazeného pro cyklisty. Z video monitoringu lze doložit maximálně kontakt přídě vozidla se sloupkem a to bez následku.

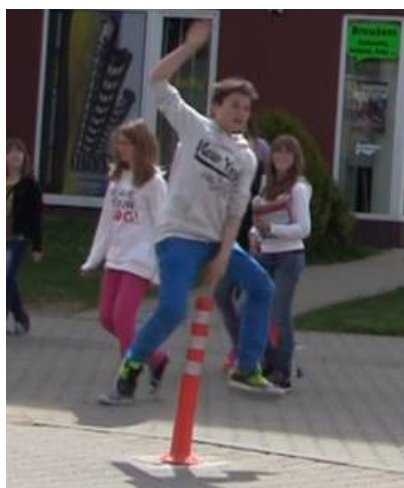
Obrázek 20. Benešov - 12 měsíc

Navzdory všem prokazatelným výhodám monitoring prokázal, že některé výhody se mohou stát i negativy tohoto typu vybavení PK. Sloupky tvoří pouze psychologickou ochranu zranitelných účastníků provozu - neslouží jako fyzická zábrana, a v žádném případě jako absorbér nárazu. I přes velkou variabilitu barev a materiálů nejsou tyto sloupky příliš vhodné do historických center měst a obcí, kde narušují vzhled. Často je v těchto centrech rozvolněná dlažba, ve které je povrchové uchycení nespolehlivé a je nutné provést kotvení podpovrchové. V neposlední řadě jsou také centrem pozornosti při hře dětí u zařízení občanské vybavenosti (školy, jídelny, aj.). Poznatky získané v rámci řešení projektu, zásady návrhu umístění sloupků v lokalitách různého typu a další informace k flexibilním sloupkům jsou obsahem Metodiky navrhování flexibilních regulačních sloupků [01], která byla v prosinci 2015 dostupná na internetových stránkách www.cdv.cz/metodiky/.
