Nový prvek pro regulaci nezákonného chování řidičů

Publikováno: 29. 1. 2016
CDV

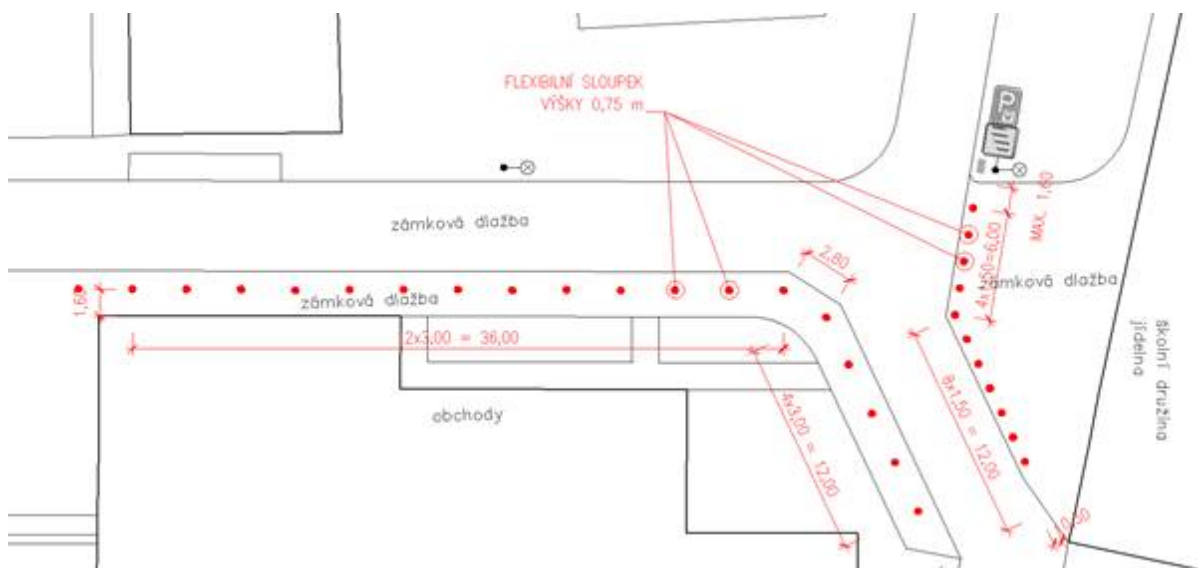
Obrázek 08. Benešov - ZŠ Jiráskova - schéma osazení

Závěrem lze konstatovat, že stav po ukončení monitoringu v roce 2015 v této lokalitě je nevyhovující - chybí 8 sloupků (před obchody), zbylé sloupky jsou nestabilně ukotvené (v zámkové dlažbě neudrží více jak 50 % z nich). Pro nekompaktní zámkovou dlažbu a dané dopravní zatížení v lokalitě je povrchové kotvení nevhodné. Obecně by podpovrchové kotvení, v případě dlážděného krytu, zaručilo správnou funkci sloupku a také menší náchylnost k vandalismu. Je nutné poznamenat, že v období řešení projektu byly sloupky osazeny do dlažby i na jinou lokalitu, kde k tomuto jevu nedocházelo. Dlažba byla však soudržnější (a to se nejednalo o zámkovou dlažbu, ale pouze o dlažbu ve tvaru obdélníku).
