Nový prvek pro regulaci nezákonného chování řidičů

Publikováno: 29. 1. 2016
CDV

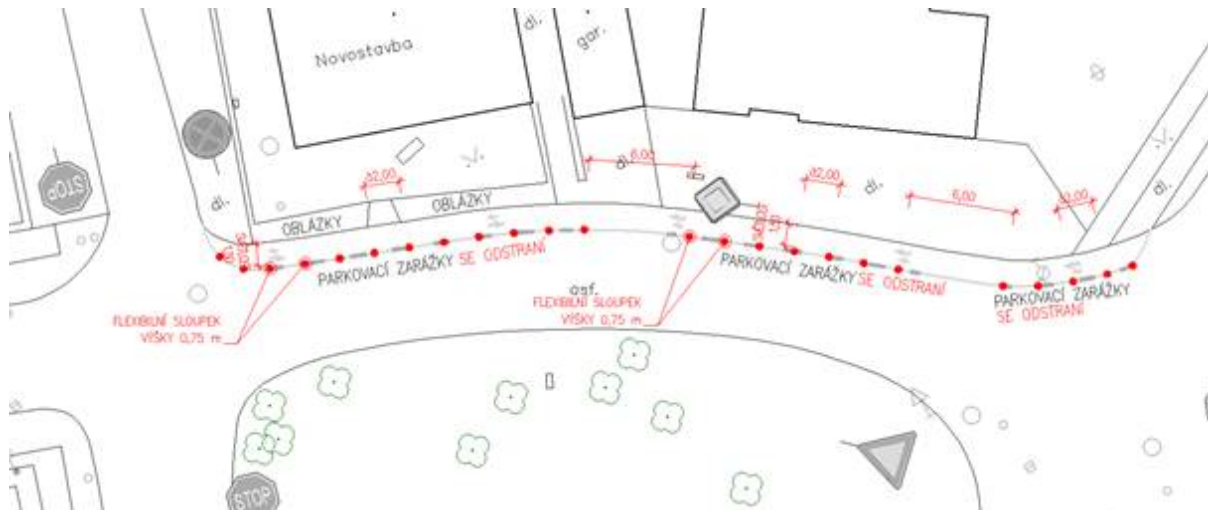
Obrázek 09. Břeclav – Za Kasárnami – schéma osazení

V tomto případě se jedná o obousměrnou dvoupruhovou komunikaci bez přilehlých chodníků. Právě kvůli absenci chodníků a poměrně velkému provozu pěších byla na široké komunikaci oddělena pěší doprava vodorovným značením a pomocí nízkých parkovacích zářezek. Tyto zářezky nesly známky častého přejíždění a byly ve velmi špatném stavu. Vybudování chodníku prozatím nepřipadalo v úvahu kvůli majetkovému vypořádání pozemků, proto město zvolilo nízkonákladové prozatímní řešení pomocí flexibilních sloupků. Na lokalitu bylo osazeno 24 ks sloupků průměru 80 mm výšky 750 mm. Kotvení sloupků proběhlo opět povrchovým způsobem pomocí kotev do živичného povrchu komunikace.

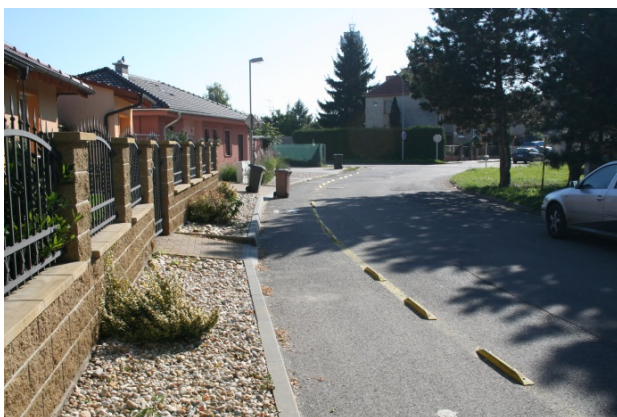
Obrázek 10. Břeclav – před osazením

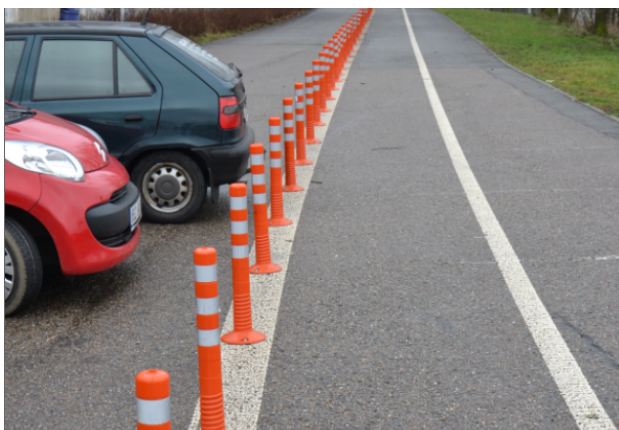
Obrázek 18. Benešov - 8 měsíc (leden 2015)

Z hlášení PČR v městě Benešov nevyplývá, že by na lokalitě dále docházelo k porušování zákona. Vozidla již nezasahují do jízdního pruhu vyhrazeného pro cyklisty. Z video monitoringu lze doložit maximálně kontakt přídě vozidla se sloupkem a to bez následku.

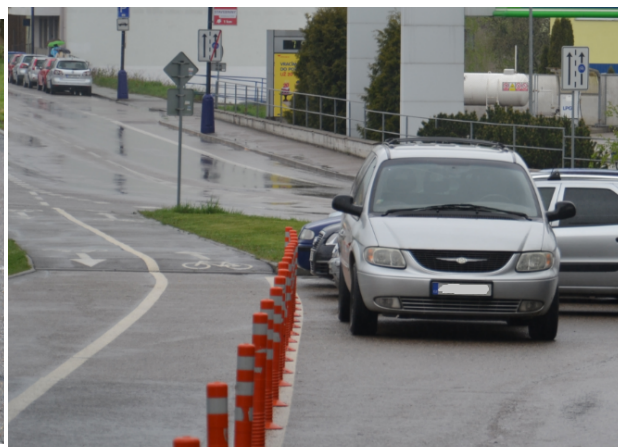
Obrázek 19. Benešov - 12 měsíc (duben 2015)
