Průzkum chování řidičů a chodců na železničních přejezdech

Publikováno: 21. 9. 2012

Anotace

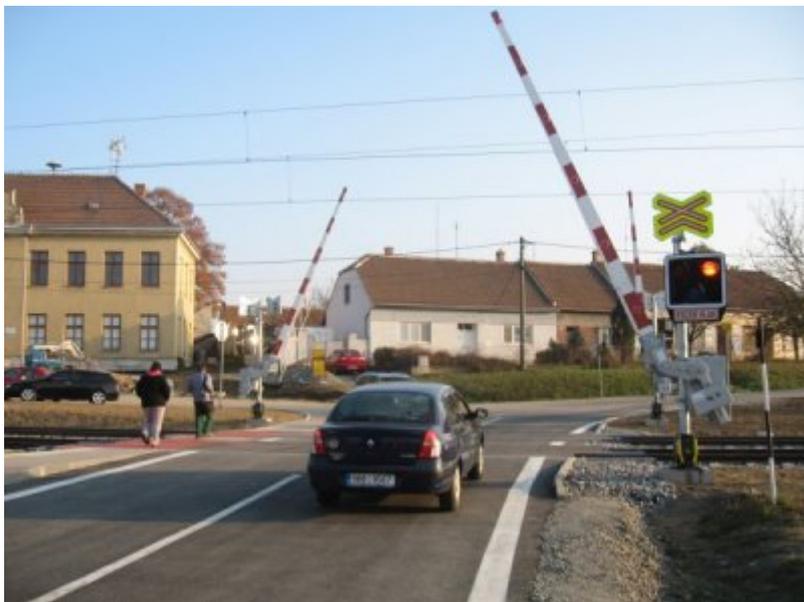
Z výsledků vyplývá, že pouze 39,5 % uživatelů (řidičů a chodců sumárně) se zachovalo v souladu s předpisy a zásadami bezpečného chování na přejezdu, ostatní zvolili některou formu potenciálně nebezpečného chování. V rozporu s obecně zažitou představou však zpravidla nešlo o objíždění spuštěných závor, přestože s výjimkou Blanska a Rájce-Jestřebí (po úpravě) byly sledované přejezdy vybaveny polovičními závorami a vstup na přejezd při spuštěných závorách bylo fyzicky možné pohodlně praktikovat. Toto chování se však vyskytovalo minimálně a bylo příznačně spíše pro chodce. Příliš častý nebyl ani vstup na přejezd v předzváněcí době. Jako mimořádně problematická se ale jeví

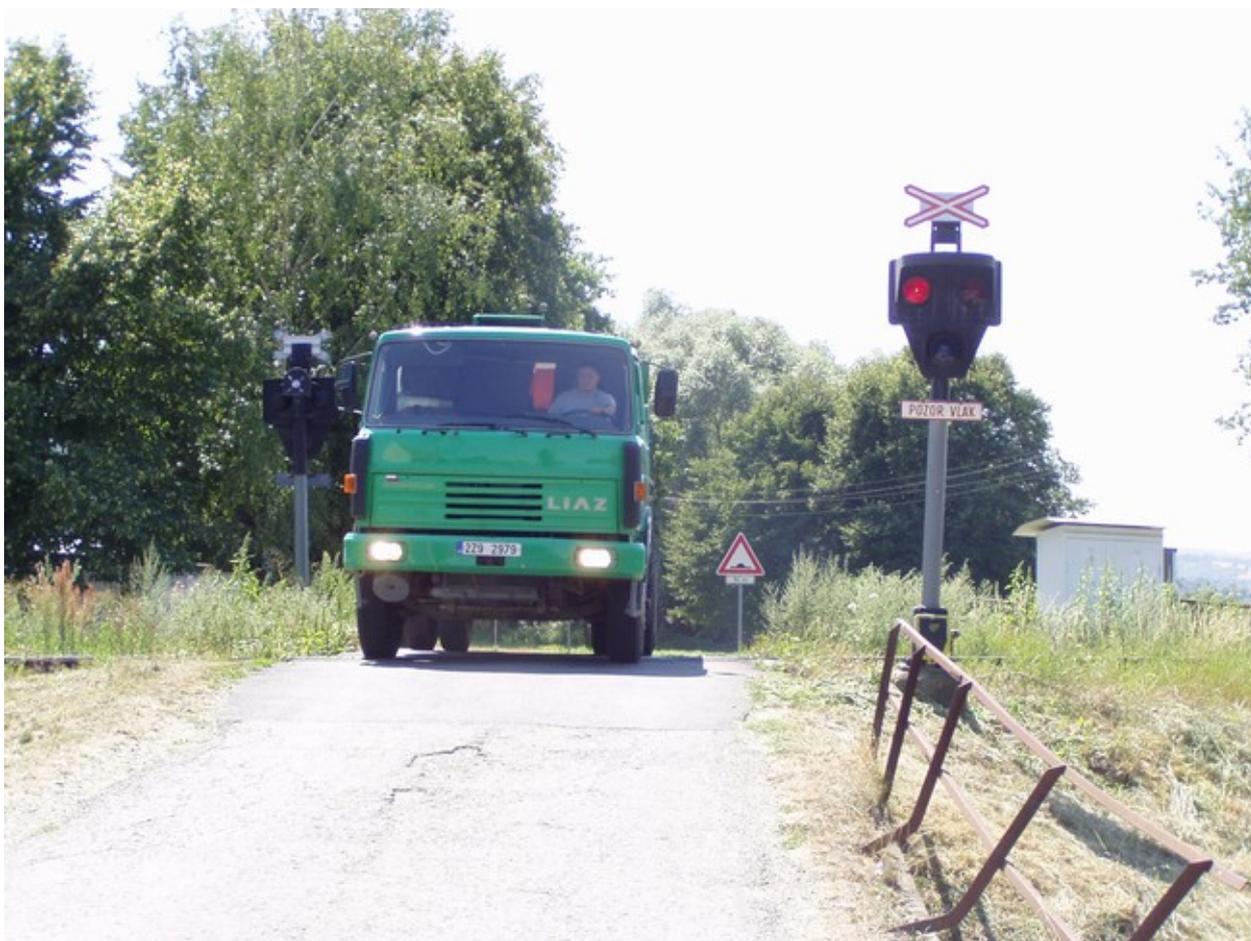
Téměř polovina řidičů zastavila mimo nebezpečné pásmo, významný je však i podíl těch, kteří pouze zpomalili. Výsledky se poněkud liší podle typu vozidla, u všech skupin je však nejčastější řádné zastavení a na druhém místě zpomalení, s výjimkou jízdních kol, která nejčastěji projížděla nezměněnou rychlostí a nikdy nezastavovala (je však třeba brát v úvahu jejich relativně nízkou rychlost a také určité obtíže spojené se zastavením). Rozdíly jsou také v jednotlivých lokalitách.
