# Nový prvek pro regulaci nezákonného chování řidičů

Publikováno: 29. 1. 2016  
CDV

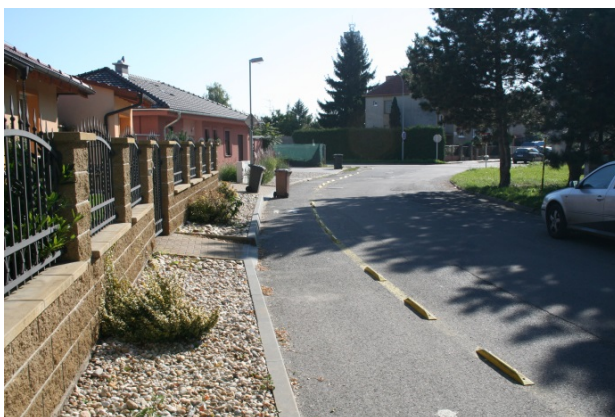
Obrázek 10. Břeclav – před osazením
