Nový prvek pro regulaci nezákonného chování řidičů

Publikováno: 29. 1. 2016
CDV

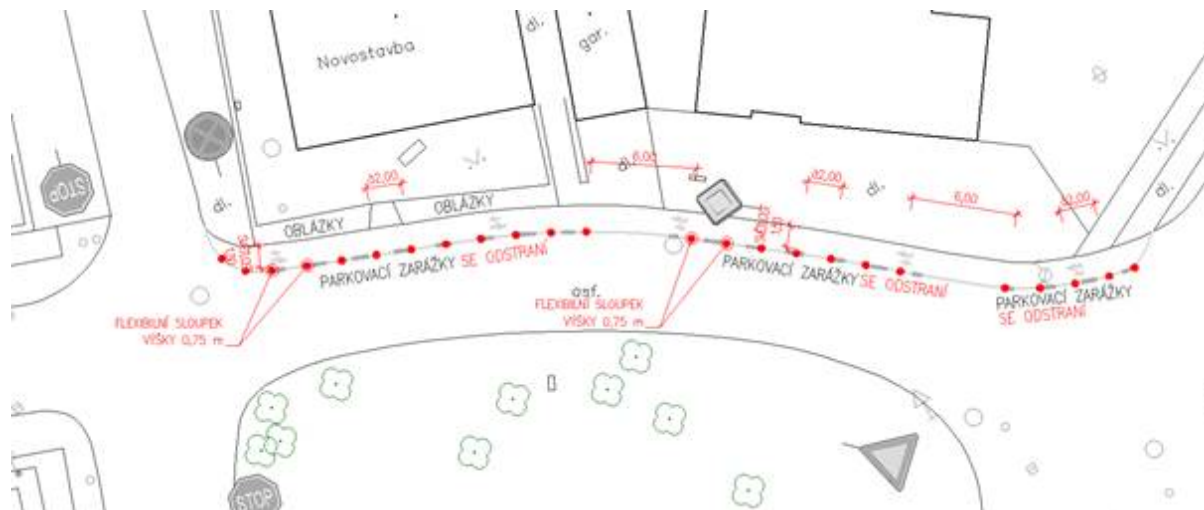
Obrázek 09. Břeclav – Za Kasárnami – schéma osazení

V tomto případě se jedná o obousměrnou dvoupruhovou komunikaci bez přilehlých chodníků. Právě kvůli absenci chodníků a poměrně velkému provozu pěších byla na široké komunikaci oddělena pěší doprava vodorovným značením a pomocí nízkých parkovacích zářezek. Tyto zářezky nesly známky častého přejíždění a byly ve velmi špatném stavu. Vybudování chodníku prozatím nepřipadalo v úvahu kvůli majetkovému vypořádání pozemků, proto město zvolilo nízkonákladové prozatímní řešení pomocí flexibilních sloupků. Na lokalitu bylo osazeno 24 ks sloupků průměru 80 mm výšky 750 mm. Kotvení sloupků proběhlo opět povrchovým způsobem pomocí kotev do živичného povrchu komunikace.

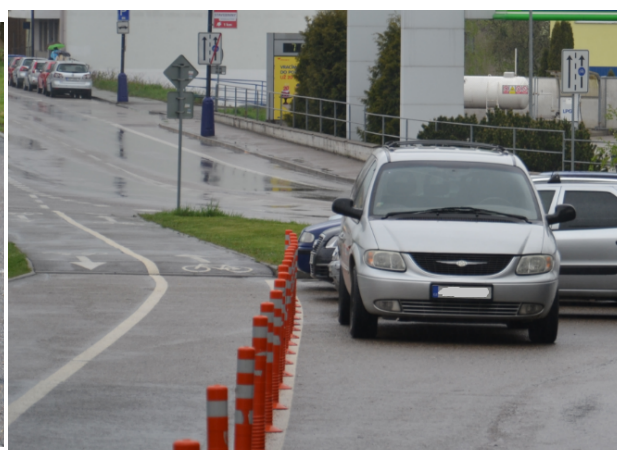
Obrázek 19. Benešov - 12 měsíc (duben 2015)
